# Neubaustrecke Mattstetten-Rothrist, Erfolgskontrolle im Grünbereich 2006 - 2016

## Schlussbericht

September 2016

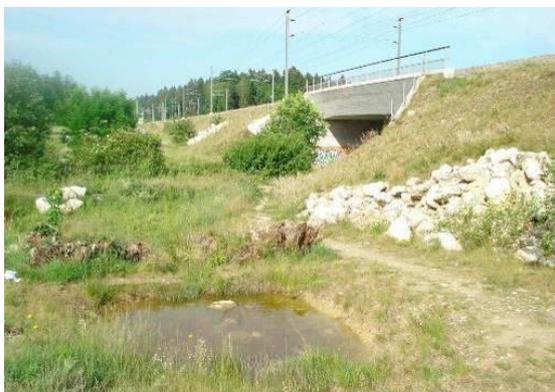
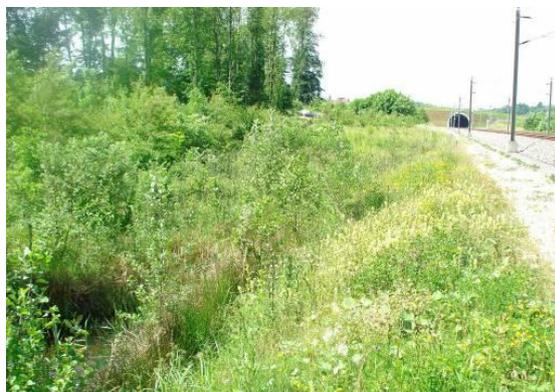
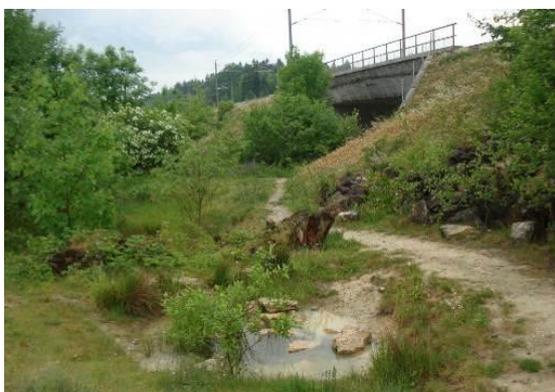
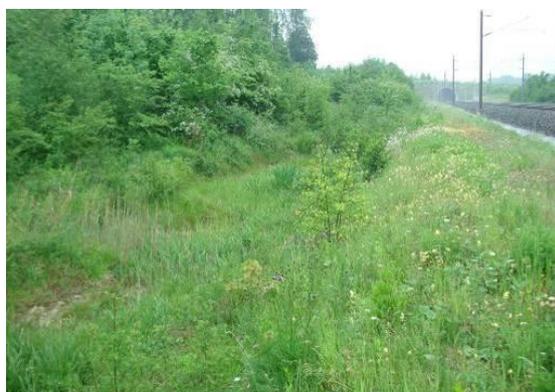
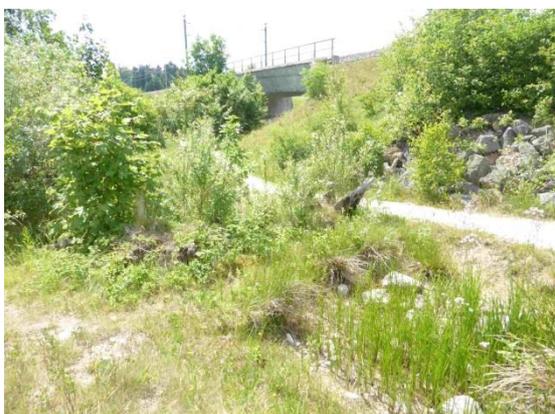
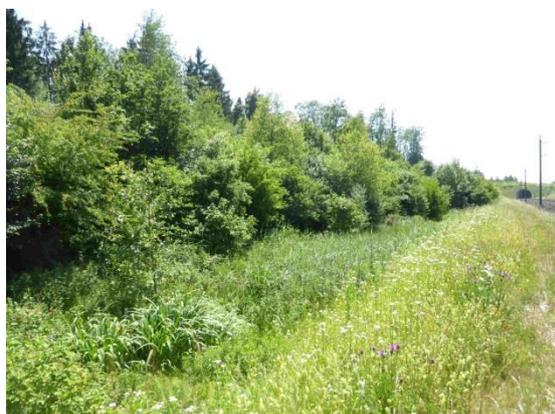
**Abb. 6:** NBS1 Querung Oesch (Fotovergleich 2007, 2011 u. 2015)

Der Teich fiel im Jahr 2015 trocken. Vorgeschlagen werden grössere Teiche und eine langfristig haltbare Abdichtung (statt Lehm Folie).

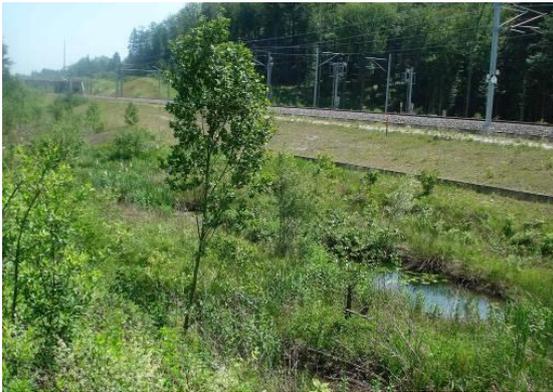
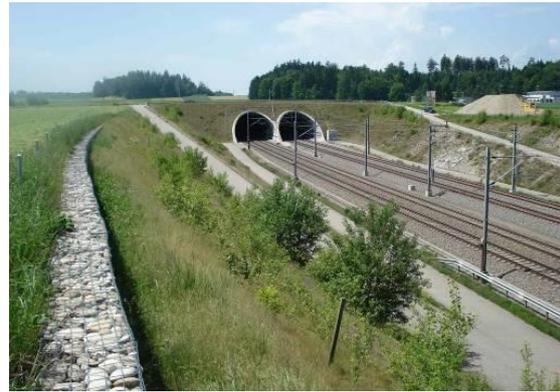
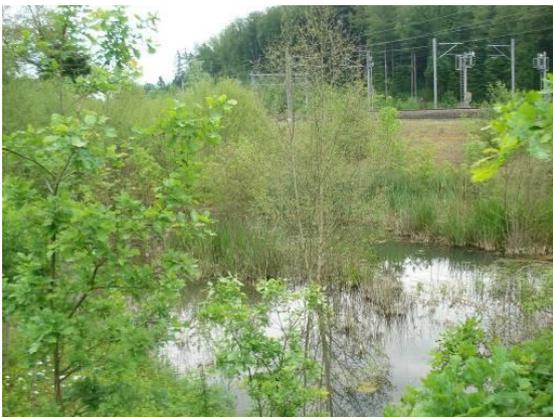
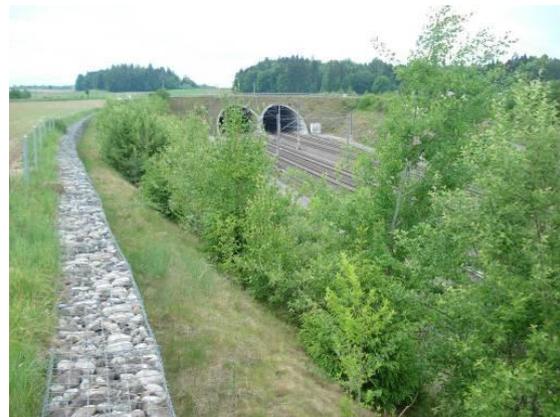
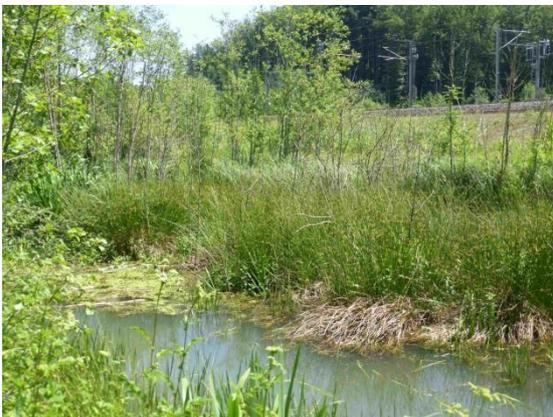
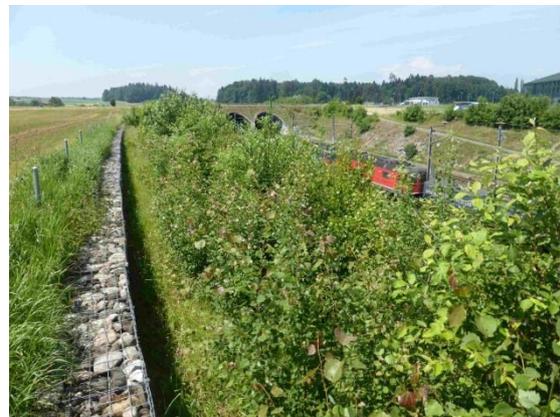
**Abb. 7:** NBS2 Feuchtgebiet Buechwald (Fotovergleich 2007, 2011 u. 2015)

Kommentar: Das Gebiet wird zunehmend bestockt (Aufkommen von Seggen und Binsen) Das Gewässer wird durch den Biber aufgestaut. Die Fläche entwickelt eine Eigen-/Biber-Dynamik.

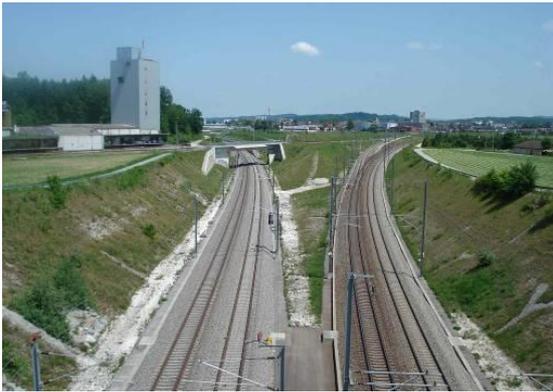
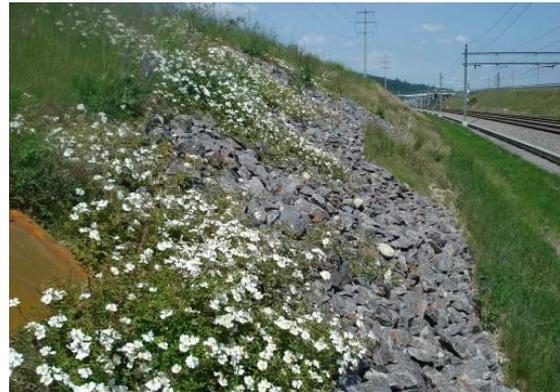
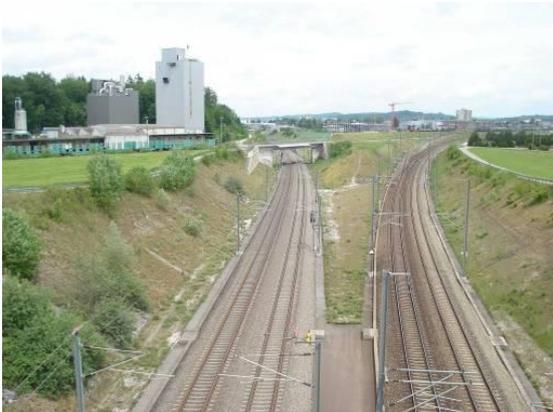
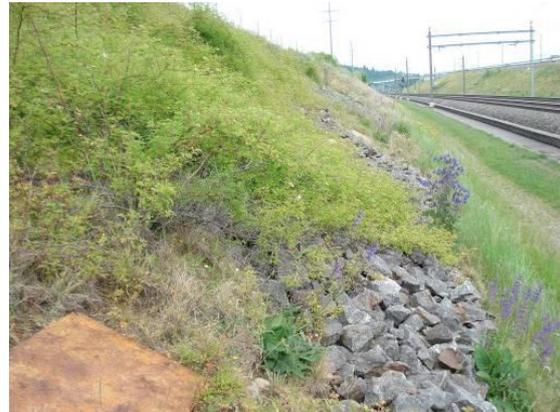
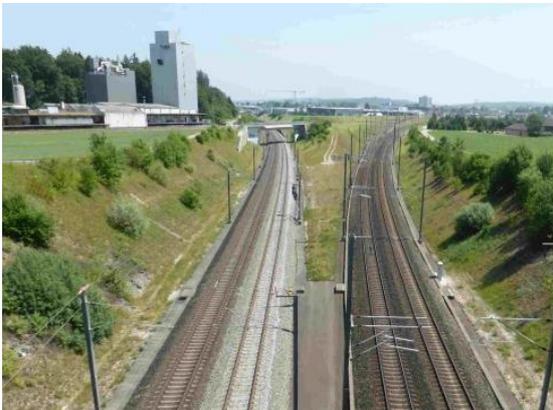
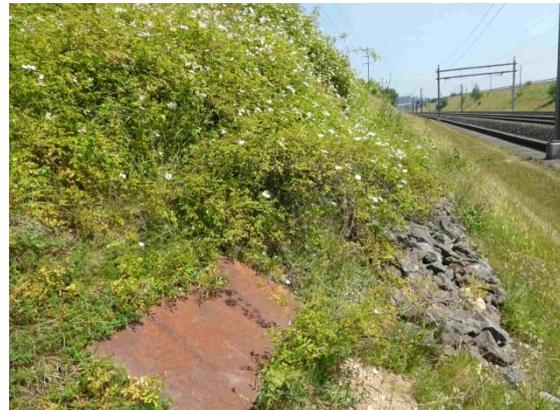
**Abb. 10:** NBS5 Verzweigung NBS/STL (Fotovergleich 2007, 2011 u. 2015)

Die offene bis halboffene Mosaiklandschaft könnte bei guter Pflege ökologisch interessant sein. Zu erwarten ist eher ein Zuwachsen der Flächen zwischen den Gehölzen und eine geradlinige Gehölz-Offenland-Grenze. Auf der im 2015 zu früh gemähten Südseite sollte das botanische Niveau gehalten werden, während auf der nordexponierten Seite mehr Beschattung und mehr Moos zu erwarten ist.

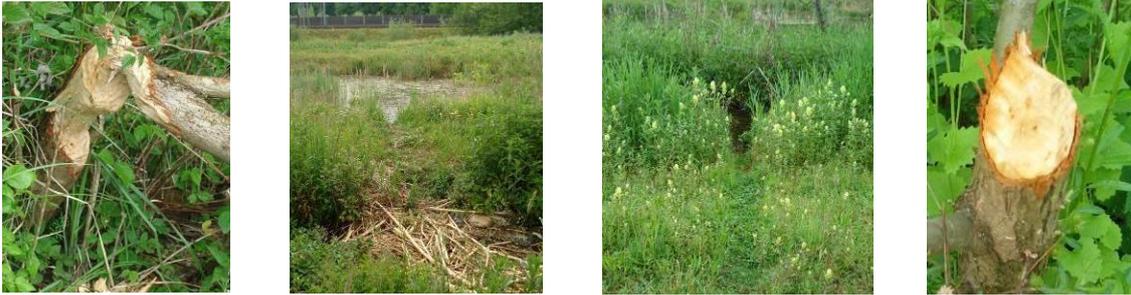
**Abb. 32:** Vom Biber gefällte Weiden (westliche Brunnmatte); abgefressene Weidenzweige; Biberweg bei grossem Teich im Norden der Brunnmatte; Frassspuren am Brunnbach vor NBS-Durchlass (östliche Brunnmatte). Festgestellt wurden Frassspuren eines Bibers auch in der unteren Strecke des Brunnbachs (nördlich der Brunnmatte).

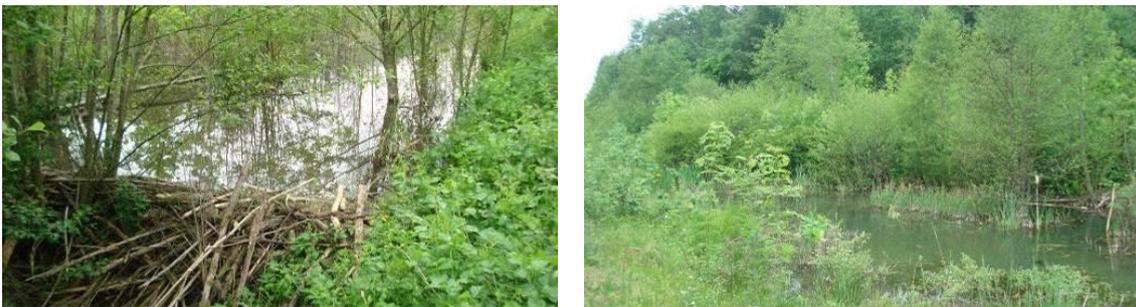
**Abb. 33:** Biber-Damm bei NBS 3 und durch Aufstau vergrösserte Teiche (2011)

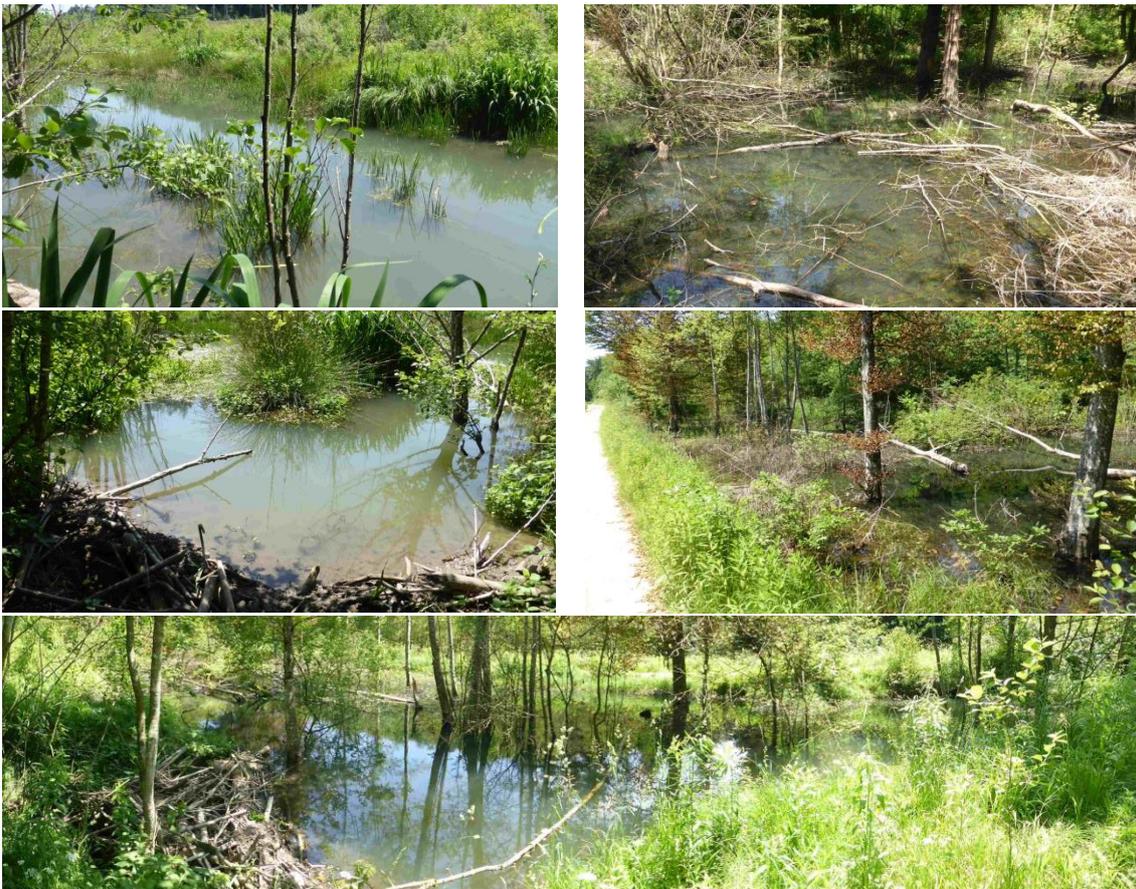
**Abb. 34:** Auch ausserhalb der Ersatzmassnahmenfläche NBS3 hat der Biber im 2015 einen Damm errichtet und Waldbereiche aufgestaut. In den aufgestauten Flachwasserbereichen laichen Grasfrosch (700 Laichballen!) und Erdkote. Weitere Profiteure sind Teichhuhn, Berg-, Fadenmolch und Libellen (Prachtlibelle und zweigestreifte Quelljungfer).

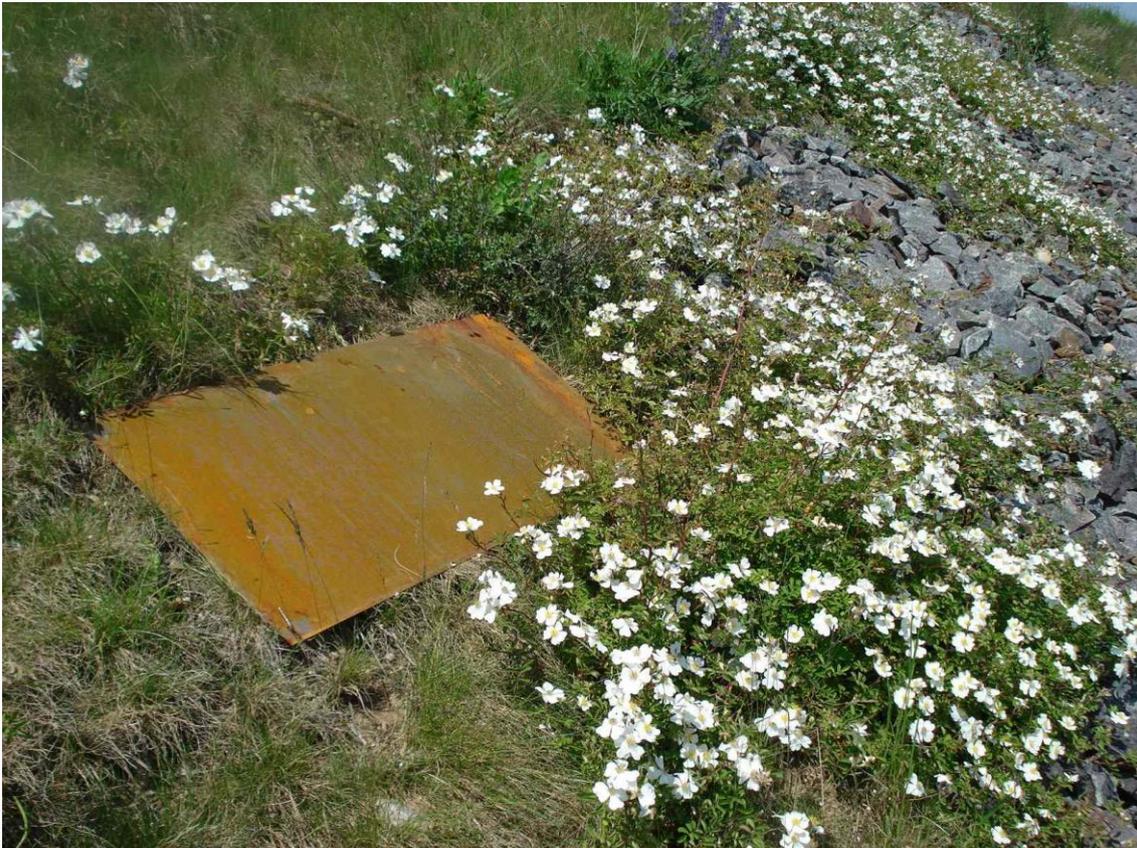
**Abb. 35:** Reptilienblech neben Kleinstruktur „Steinriegel“

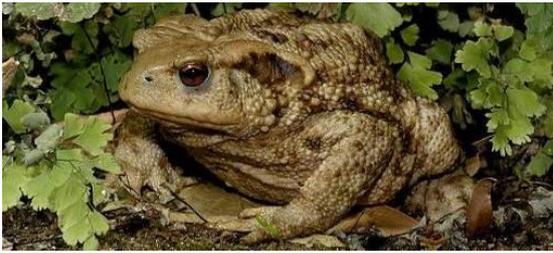
**Abb. 39:** Nachweis Zielart Erdkröte (2007 oben, 2011 Mitte und 2015 unten; untersuchte Gewässer schwarz, Gewässer mit Nachweis rot) in der Brunnenmatte

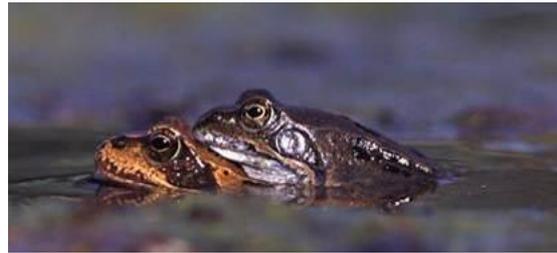
**Abb. 40:** Nachweis Zielart Grasfrosch (2007 oben, 2011 Mitte und 2015 unten; untersuchte Gewässer schwarz, Gewässer mit Nachweis rot) in der Brunnenmatte

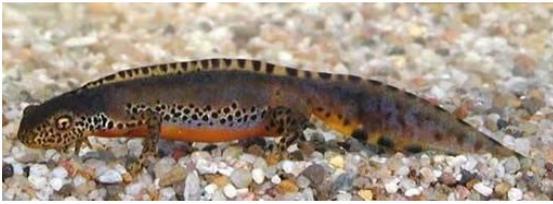
**Abb. 41:** Nachweis Zielart Bergmolch (2007 oben, 2011 Mitte und 2015 unten; untersuchte Gewässer schwarz, Gewässer mit Nachweis rot) in der Brunnmatte

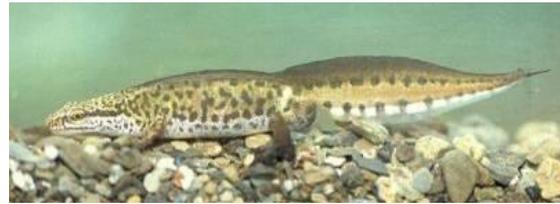
**Abb. 42:** Nachweis Fadenmolch (2007 oben, 2011 Mitte und 2015 unten; untersuchte Gewässer schwarz, Gewässer mit Nachweis rot) in der Brunnmatte

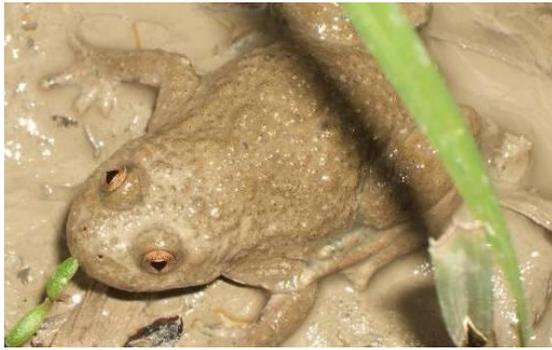
**Abb. 43:** Nachweis Gelbbauchunke (2007 oben, 2011 Mitte und 2015 unten; untersuchte Gewässer schwarz, Gewässer mit Nachweis rot) in der Brunnenmatte

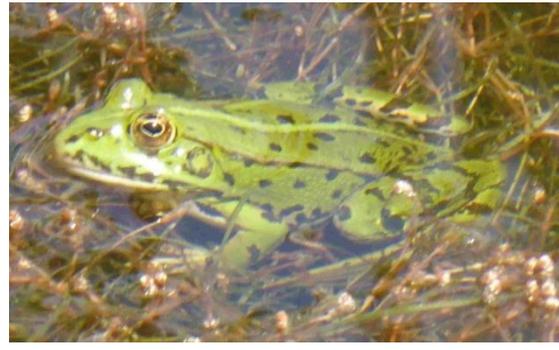
**Abb. 44:** Nachweis Zielart Wasser-/Grünfrosch-Komplex (2007 oben, 2011 Mitte und 2015 unten; untersuchte Gewässer schwarz, Gewässer mit Nachweis rot) in der Brunnenmatte

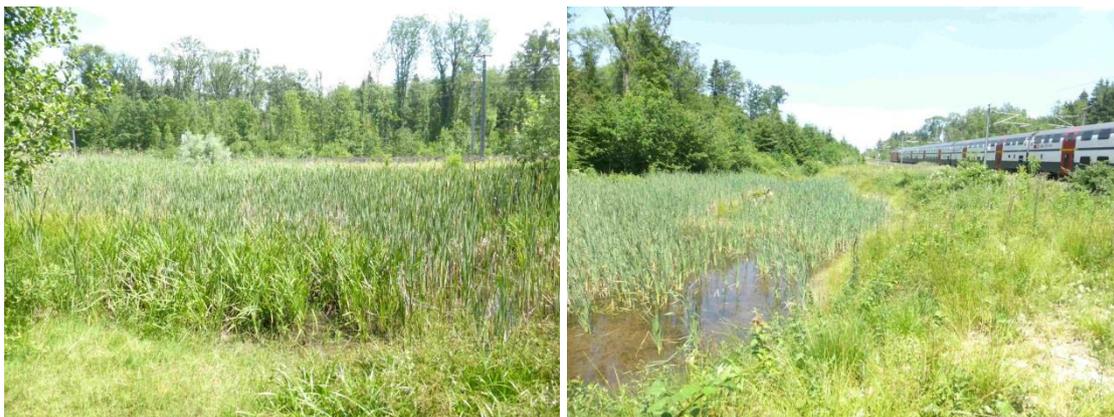
**Abb. 45:** NBS 2 mit nahezu verlandetem Teich Horriswil und ca. 200 m entfernter neuer Teich mit grossem Vorkommen von Wasserfröschen

Die Ergebnisse von 2011 konnten im Wesentlichen bestätigt werden. Die Kleinstgewässer bei NBS 1 trocknen häufig aus, was wohl die Ursache für das Fehlen der Erdkröte und den Bestandsrückgang des Grasfrosches ist. Bei NBS 2 konnten zahlreiche Berg- und Fadenmolche entlang des Kabelkanals am Schotterkörper festgestellt werden. NBS 3 zeigt durch die Aktivität des Bibers ein deutlich erhöhtes Lebensraumangebot für Amphibien auf. Der Rückgang des Bergmolchs dürfte methodisch bedingt sein (grössere zur Verfügung stehende Wasserfläche bzw. geringere Dichte).

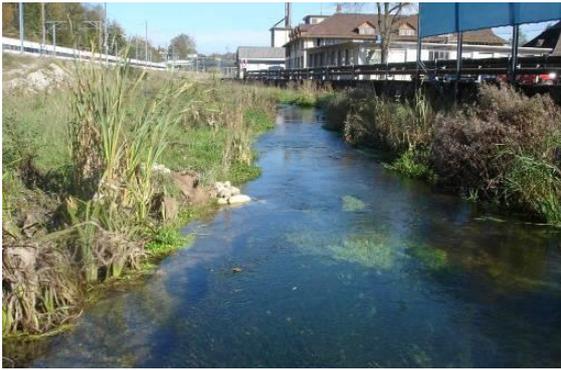
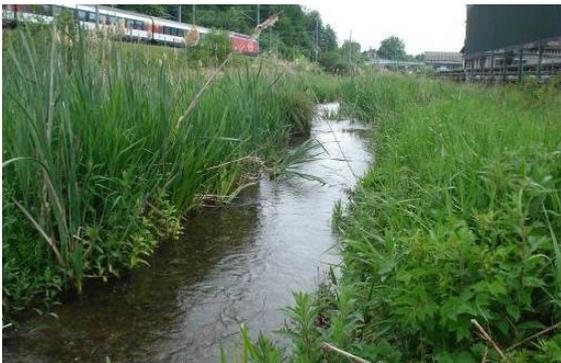
**Abb. 49:** Fotovergleich 2006 u. 2011: Renaturierter Brunnbach entlang NBS. Der Wasserpflanzenbewuchs hat im Vgl. zum Jahr 2006 zugenommen.

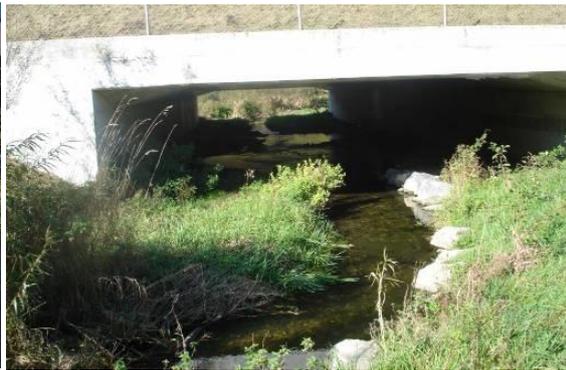
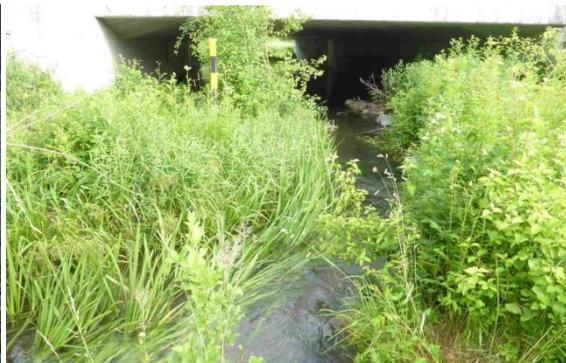
**Abb. 50:** Fotovergleich Grosser Durchlass unter NBS 2006 u. 2015

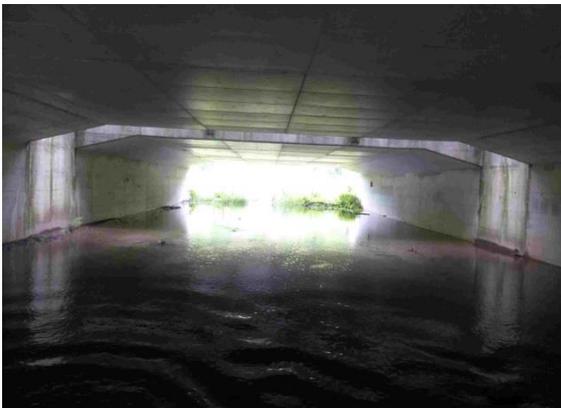
**Abb. 51:** Durch Biber aufgestaute Grossquerung. Die Lichtöffnung in der Durchlassmitte unterstützt die Bedeutung als Lebensraum und als Wanderroute.

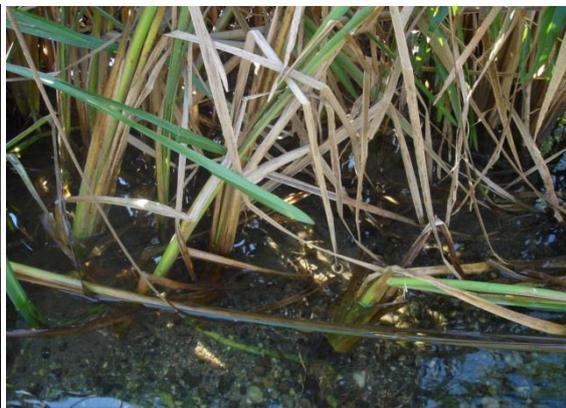
**Abb. 52:** Uferbereich mit Rohrkolbenbestand, in welchem das Bachneunauge gefunden wurde, Foto J. Guthruf

Im ersten Erhebungsjahr (2006) wurde über einer Feinsediment-Ablagerung in einem Rohrkolbenbestand am unteren Ende der oberen Kontrollstrecke (s. Abb. 47) ein ausgewachsenes

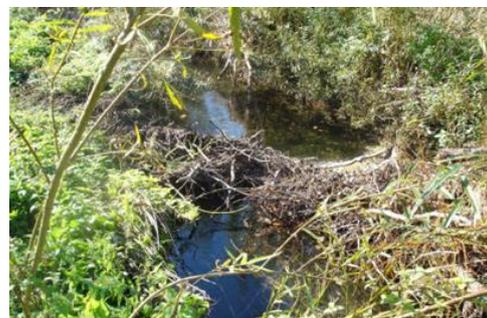
**Abb. 55:** Verklausung mit Totholz in der oberen Kontrollstrecke im Jahr 2006. Oberhalb und unterhalb schliesst ein langer Pool an.

Der ausserordentlich geringe Jungfischanteil in der oberen Strecke im Jahr 2006 dürfte auch auf die speziellen Habitatbedingungen zurückzuführen sein: Die Verklausung stellte ein optimales Habitat für adulte Fische dar, was sich am sehr hohen Anteil an Fischen >1+ äussert.

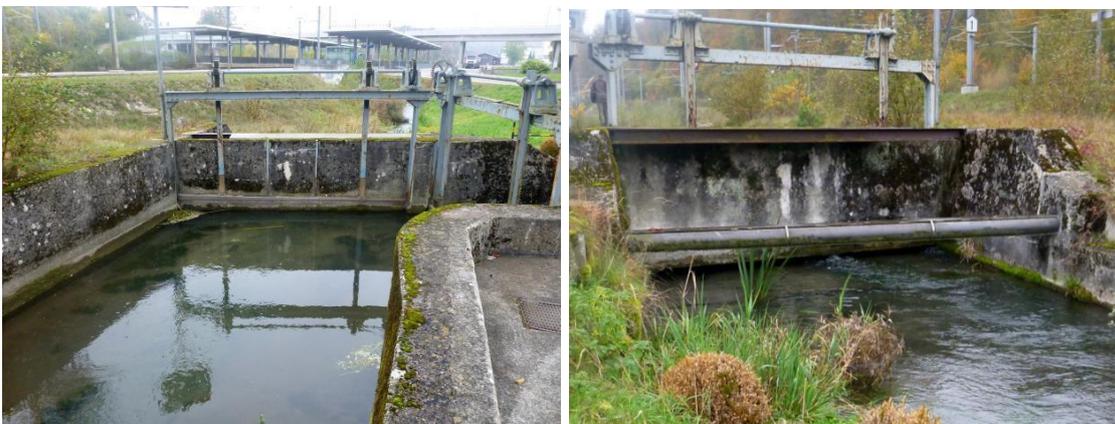
**Abb. 56:** Tafelschütz am Brunnbach oberhalb der Station Roggwil-Wynau von oben (links) und von unten (rechtes Bild)

darstellen. Markierexperimente belegen, dass bereits kleine Überfälle und kurze Strecken mit hohen Fließgeschwindigkeiten für Elritzen ein unüberwindbares Hindernis darstellen können (pers. Mitt. A. Peter). Es ist zu prüfen, ob der Schütz bei Normalbetrieb soweit angehoben werden kann, dass der Rückstau verschwindet (s. Kap. 5.1.12 )

- Neben den erwähnten Zielarten wurden im Jahr 2006 zwei weitere Arten nachgewiesen, das stark gefährdete Bachneunauge und die gefährdete Äsche. Die Fangzahlen (2 Äschen, 1 Bachneunauge) waren allerdings sehr gering, und in den Jahren 2009 bis 2015 konnten die beiden Arten nicht bestätigt werden. Auch diesbezüglich wäre eine Öffnung des Tafelschützes sinnvoll.
- Gemäss dem (ehemaligen) Fischereiaufseher Samuel Kaderli gibt es bereits eine Fischtreppe in einem Schacht. Die Fischtreppe sollte zumindest für die Bachforelle funktionieren.

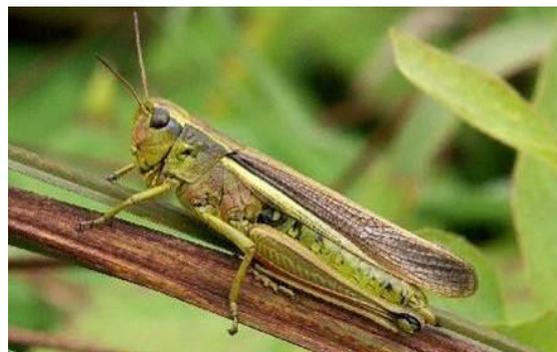
**Abb. 57:** Transekte und Untersuchungsflächen und Nachweis der Zielart Sumpfschrecke (rote Pfeile) 2015 in der Brunnmatte

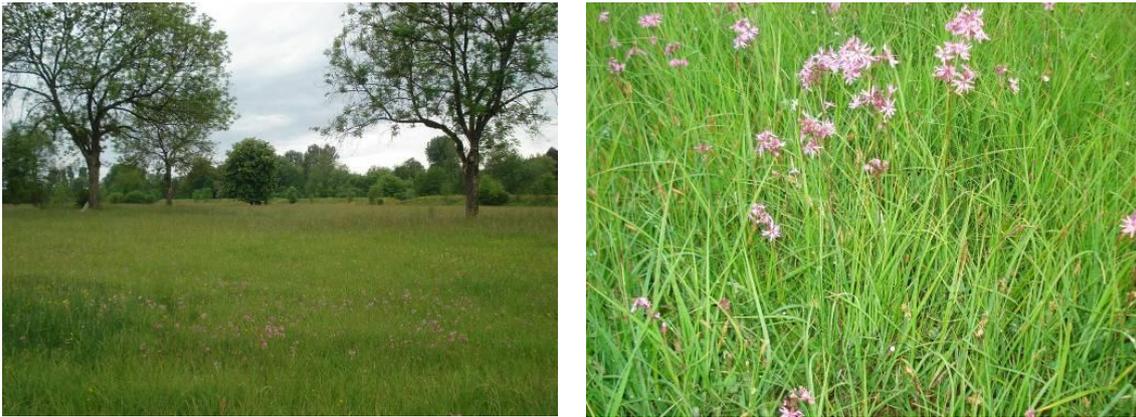
**Abb. 66:** Wässermatte, Brunnamte mit Kuckuckslichtnelke: Auf dieser Fläche wurde bei Qualität eine Verbesserung festgestellt

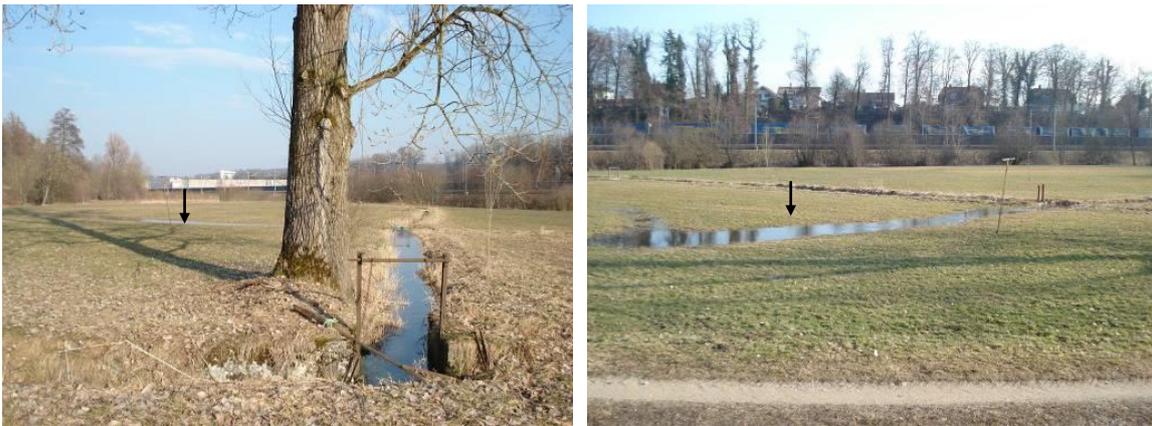
**Abb. 68:** Wässerung der Wässermatten (Pfeil) am 2. Februar 2011

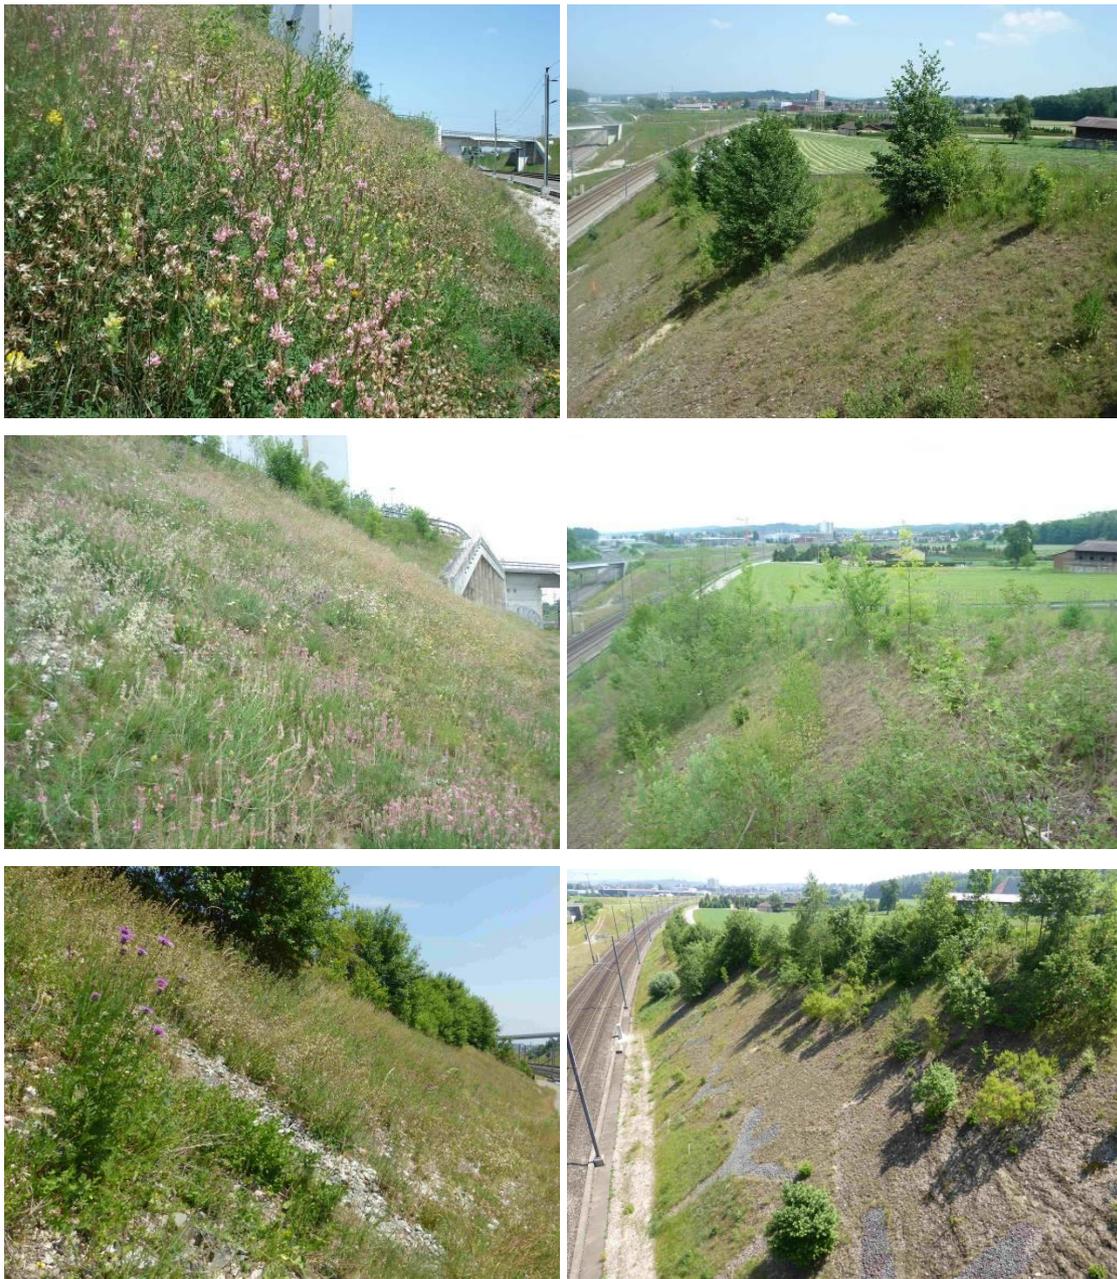
**Abb. 72:** NBS 5: 15 Ökopunkte an den südexponierten Böschungen (Fotovergleich: 2007, 2011, 2015)

**Abb. 73:** NBS 5: 11 Ökopunkte an den nordexponierten Böschungen (Fotovergleich: 2007, 2011, 2015).

Das Resultat, die "Ökopunktzahl" (in Analogie zur Bodenpunktzahl), gibt den ökologischen Wert der Naturelemente und Flächen innerhalb des Perimeters und in der bearbeiteten Region an. Die Ergebnisse der Ökobotrierung<sup>1</sup> bestätigen im 2011 wie schon im 2007 die unterschiedliche Lebensraumqualität: Während bei den Testflächen NBS 1-6 durchschnittlich 11-14 Ökopunkte auftreten, können die Lebensräume in der Brunnamatte mit 16-23 Ökopunkten bewertet werden.

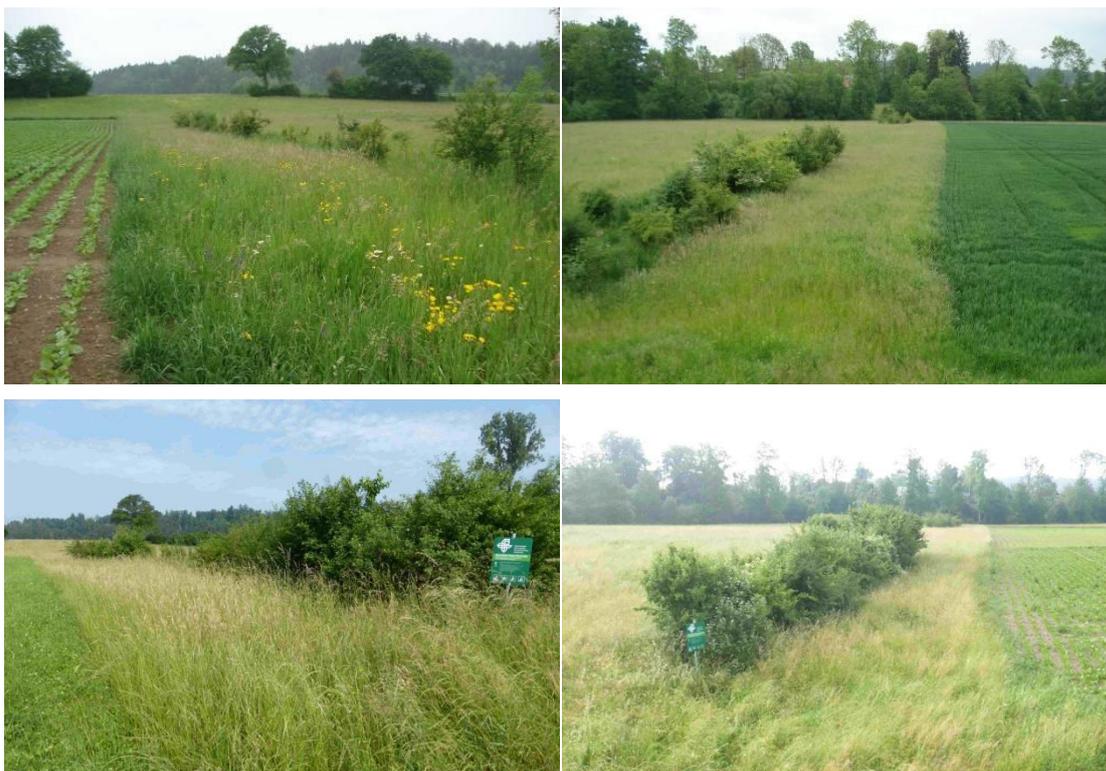
**Abb. 75:** Fotovergleich 2011 und 2015 in der Brunnamatte West: Gemäss Auflage angelegte Verbund- und Pufferstreifen am südlichen Rand des Gebietes

**Abb. 76:** Fotovergleich 2011 und 2015 in der Brunnamatte Ost: Gemäss Auflage angelegte Verbund- und Pufferstreifen am südlichen Rand des Gebietes

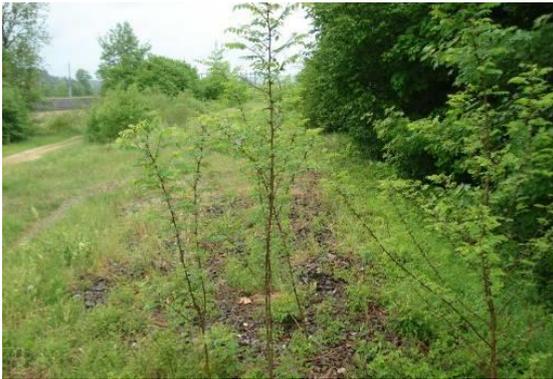
**Abb. 77:** Neophyten an der alten Stammlinie: Robinien und Essigbaum

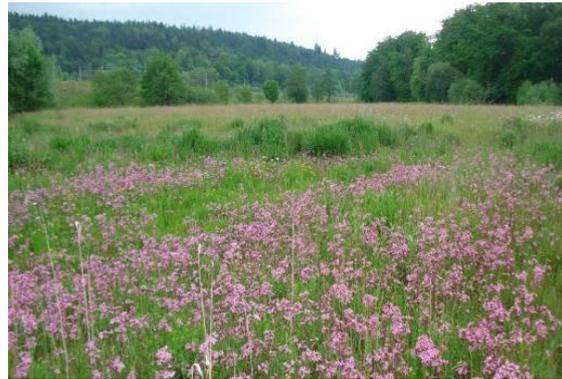
**Abb. 78:** Rieselflur mit grossem Bestand der Kuckuckslichtnelke; blumenreicher Bahndamm der alten Stammlinie

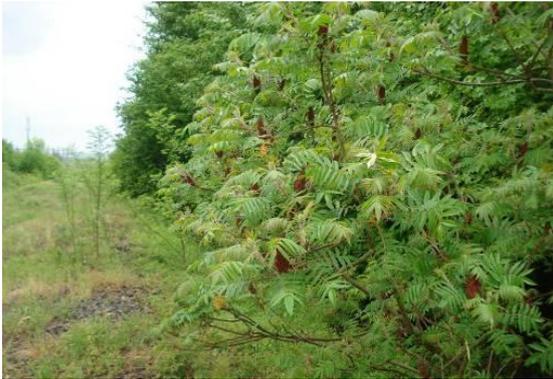
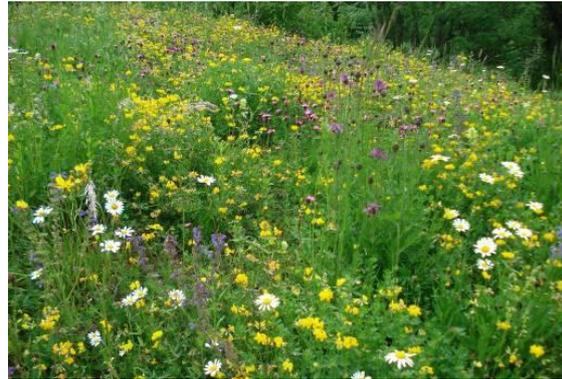
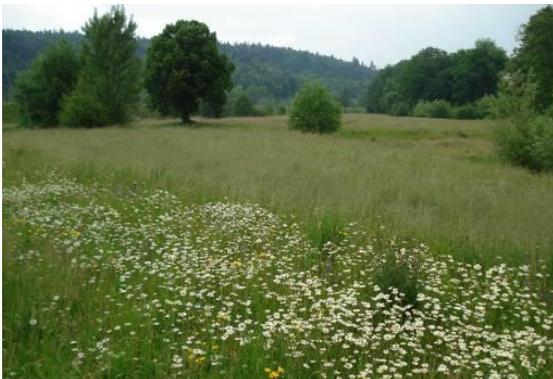
**Abb. 79:** Streifensaat in der südöstlichen Brunnmatte und Spuren der Ansaat: Glockenblume

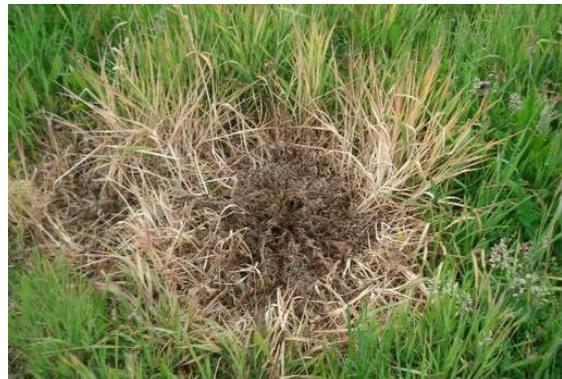
**Abb. 80:** Einzelstockbehandlung vom Problemunkräutern (links) auf einer tiefer gelegten Fläche (rechts)

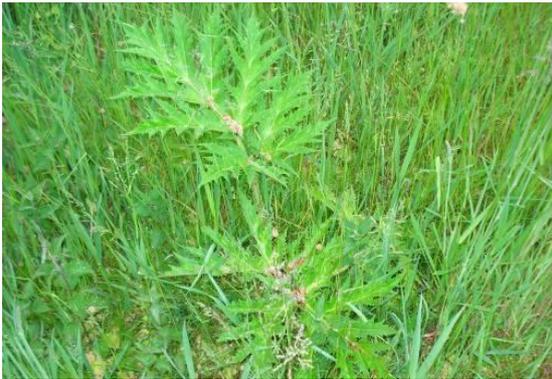
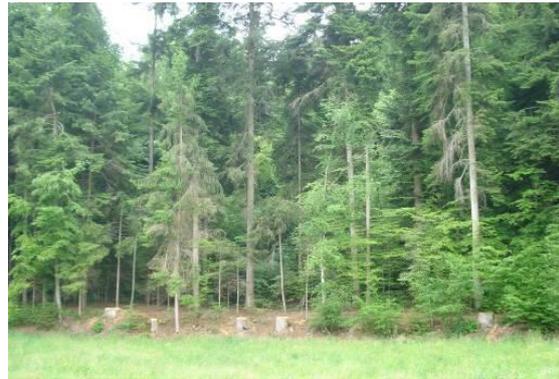
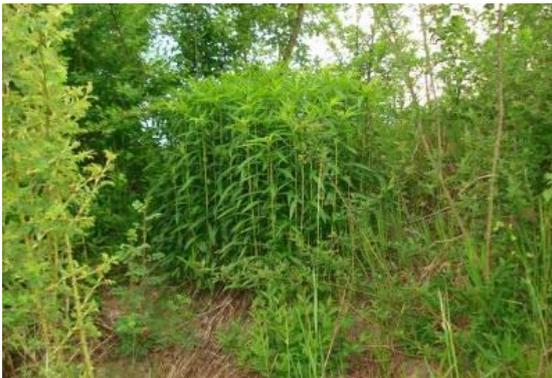
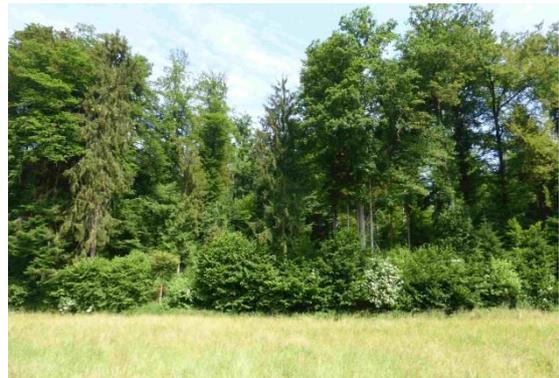
**Abb. 81:** Der Neophyt Herkulesstaude in der östlichen Brunnmatte (Foto von 2011) wurde bekämpft und konnte im 2016 nicht mehr festgestellt werden (oben). Neophyt Goldruten in einer Hecke im 2011 (unten)

**Abb. 82:** Fotovergleich 2011 und 2015: Die Waldrandauflichtung in der Nachbarschaft des Mumenthaler Weihers ist eine sinnvolle Ergänzung zu den Bestrebungen einen artenreichen Wiesenbestand zu erreichen

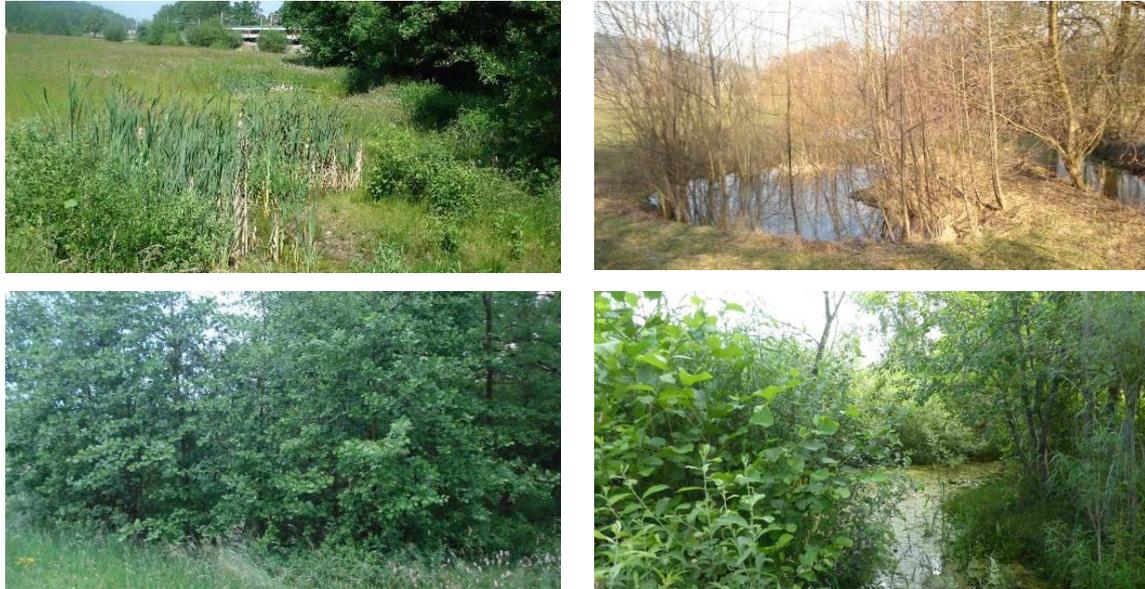
**Abb. 83:** Wegen des sinkenden Grundwasserspiegels fallen viele (kleinere) Gewässer trocken bzw. verlanden rasch bzw. die aufkommenden Gehölze führen zu einer übermässigen Beschattung (Fotos von 2004, 2007, 2011 und 2015)

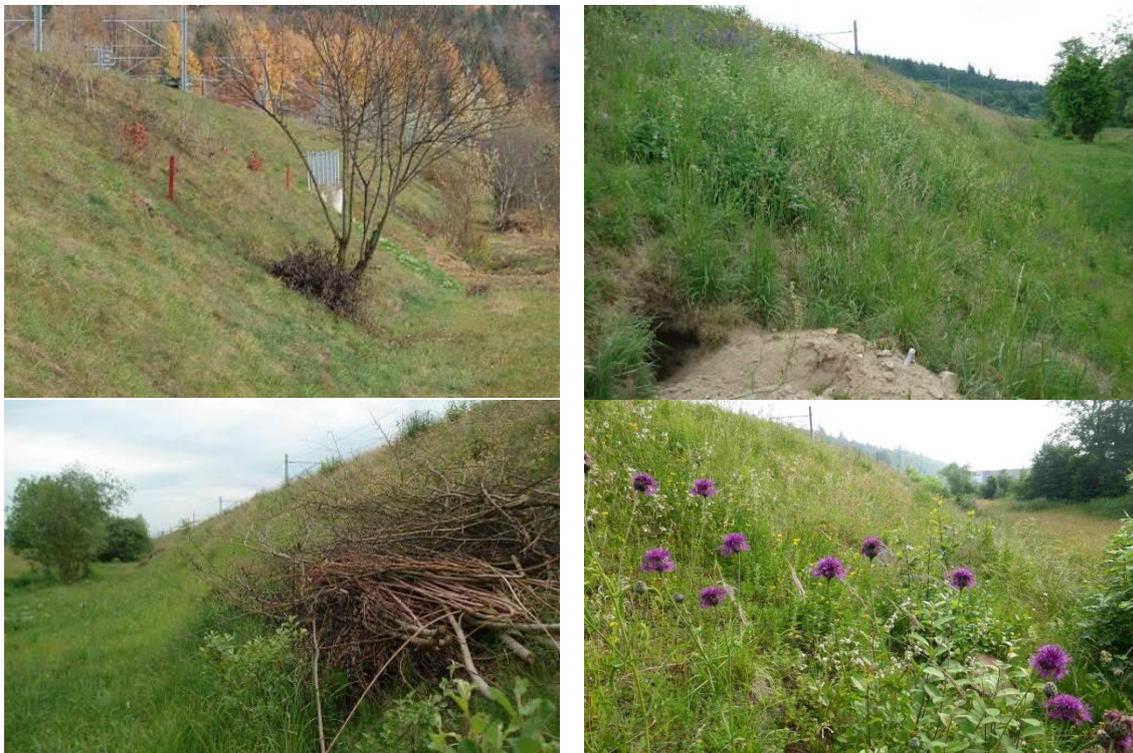
**Abb. 84:** Ökologisch unbefriedigende flächendeckende Mahd der Lärmschutzböschung in der Brunnmatte (oben: 2007). Zu begrüssen ist das Anlegen von Asthaufen (unten 2011)

- **Pflege Lärmschutzböschung:** Das z.T. an der Lärmschutzböschung-Aussenseite der NBS im 2007 und auch im 2011 festgestellte undifferenzierte, und grossflächige „Säubern“ ist nicht nur mit einem grossem Aufwand, sondern mit negativen ökologischen Wirkungen verbunden. Es werden z.B. Überwinterungsstellen von Insekten zerstört. Weiter entsteht durch das Liegenlassen des Mähgutes eine Mulchschicht mit negativen Wirkungen wie Düngung, Verdrängung Lichtkeimer, Förderung von Mäusen, Instabilität etc. Zudem werden die Problemkräuter nicht spezifisch behandelt. Es wird festgestellt, dass sich die Problemunkräuter in der Brunnmatte ausgebreitet haben, weil beim Bau der NBS grosse Flächen offen gelegt wurden oder weil bereits bestehende problematische Flächen bestanden. Weiter dürfte der

wenig gezielte Unterhalt während des Baus, nicht geklärte Zuständigkeiten wie das Mähen des Böschungsfusses oder das "Stehen lassen" von Teilbereichen ohne Neophytenkontrollmassnahmen zu einem Ausbreiten der Problemunkräuter (z.B. Nachtkerzen am Lärmschutzdamm) in der Brunnmatte geführt haben. Weiter tritt der Honigklee an der Lärmschutzböschung dominant auf.

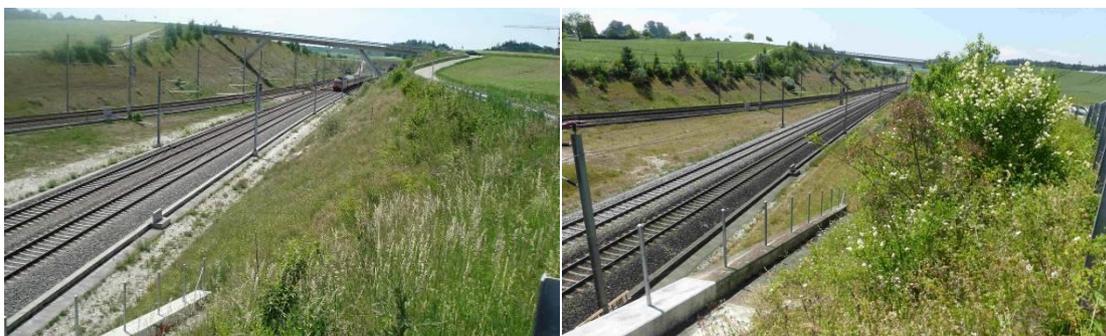
**Abb. 86:** Fotovergleich 2011 und 2015: Böschungen bei NBS5

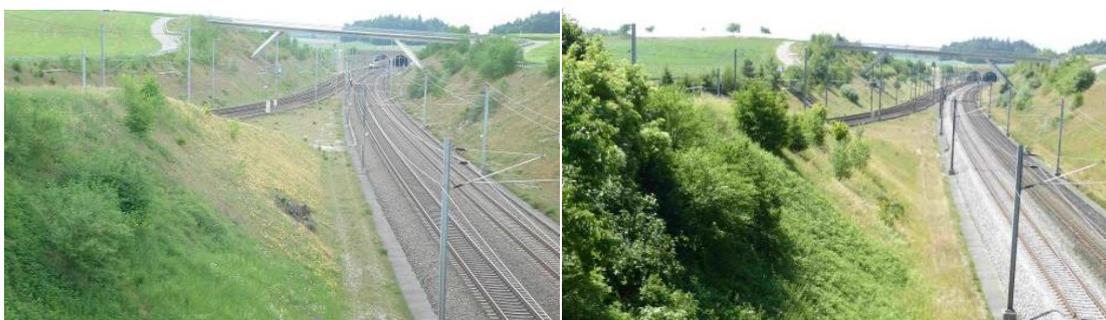
**Abb. 87:** Fotovergleich 2011 und 2015: Böschungen bei NBS5

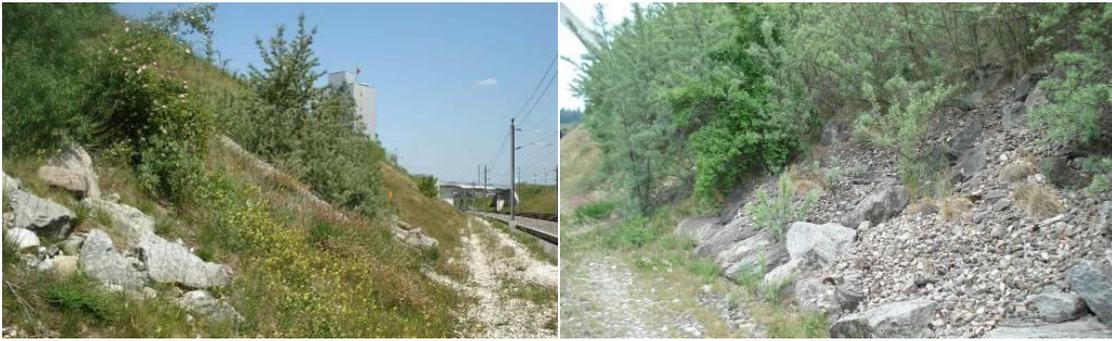
**Abb. 88:** Unterhalt: Das „Stehen lassen“ von Teilbereichen verbessert die ökologische Qualität  
 Beim Vergleich von Orthofotos aus google-earth wird die Flächenzunahme von Gehölzen bzw. das Wiederaufkommen des Waldes in NBS 1 -5 aufgrund der unterschiedlichen Jahreszeiten der Aufnahmezeitpunkte nur bedingt ersichtlich.

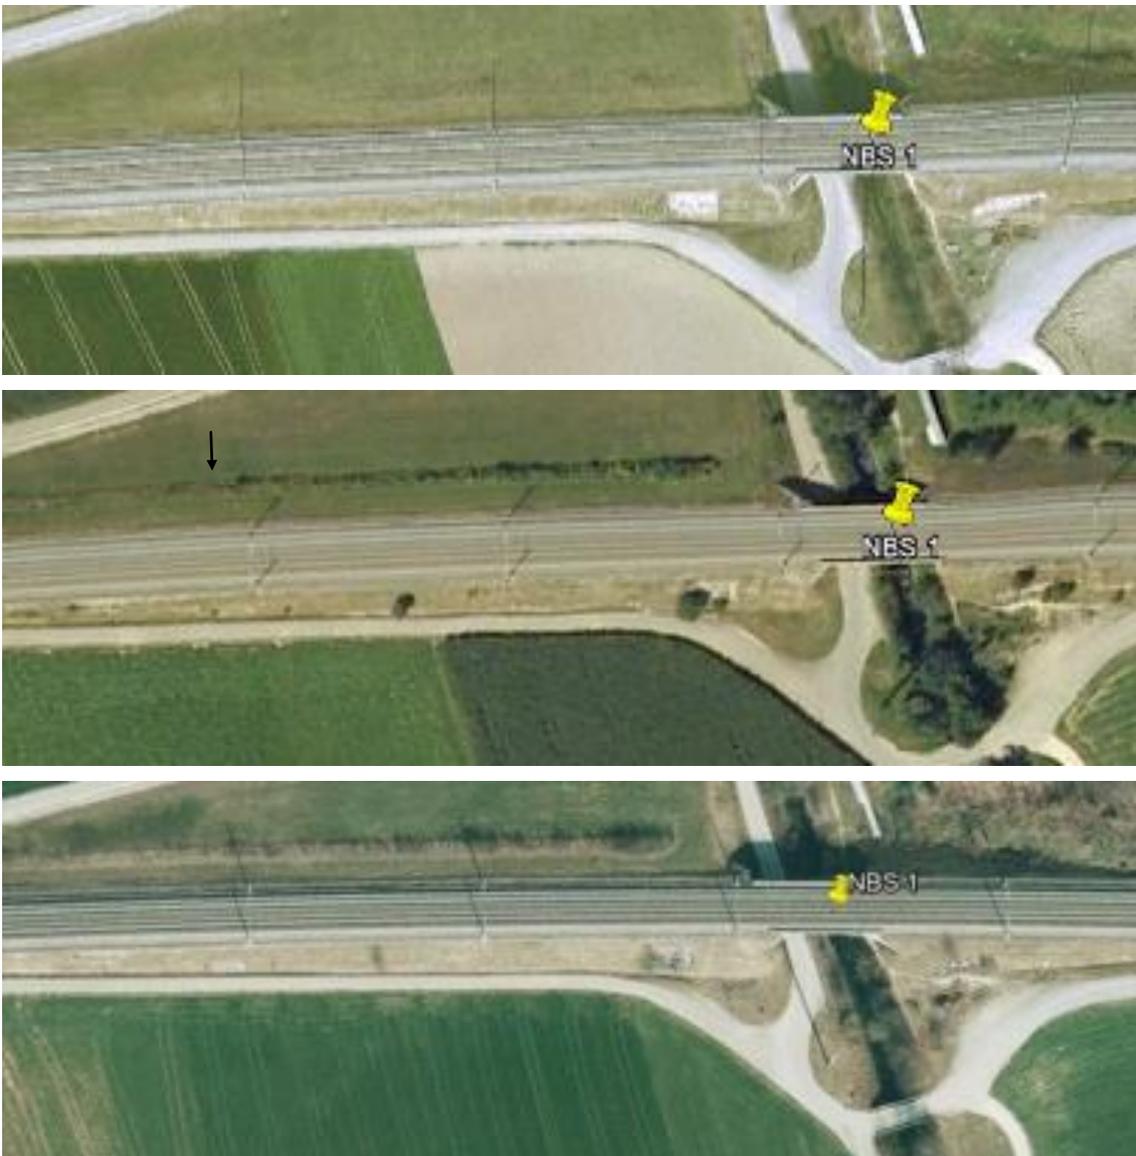
**Abb. 89:** NBS1 Querung Oesch am 14.3.2007, 31.10.2009 u. 2015 (Fotovergleich): Aufkommende Hecken und mehr Gehölze (© googleearth)
