# Neubaustrecke Mattstetten-Rothrist, Erfolgskontrolle im Grünbereich 2006 - 2016

## Schlussbericht

September 2016

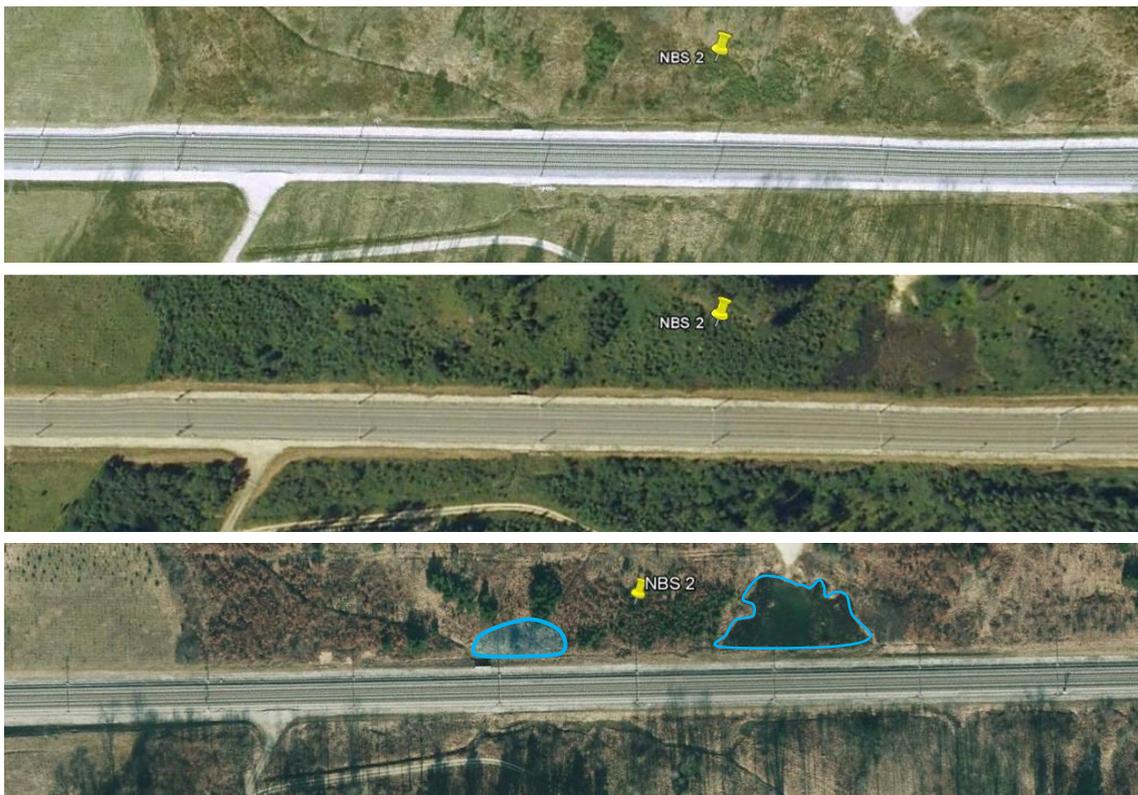
**Abb. 90:** NBS2 Feuchtgebiet Buechwald mit Teich Horriswil (rechts) am 14.3.2007 (oben), 31.10.2009 (mittig) u. 2015 (unten) (Vergleich Orthofoto © googleearth) Neuer Teich (links) = blau

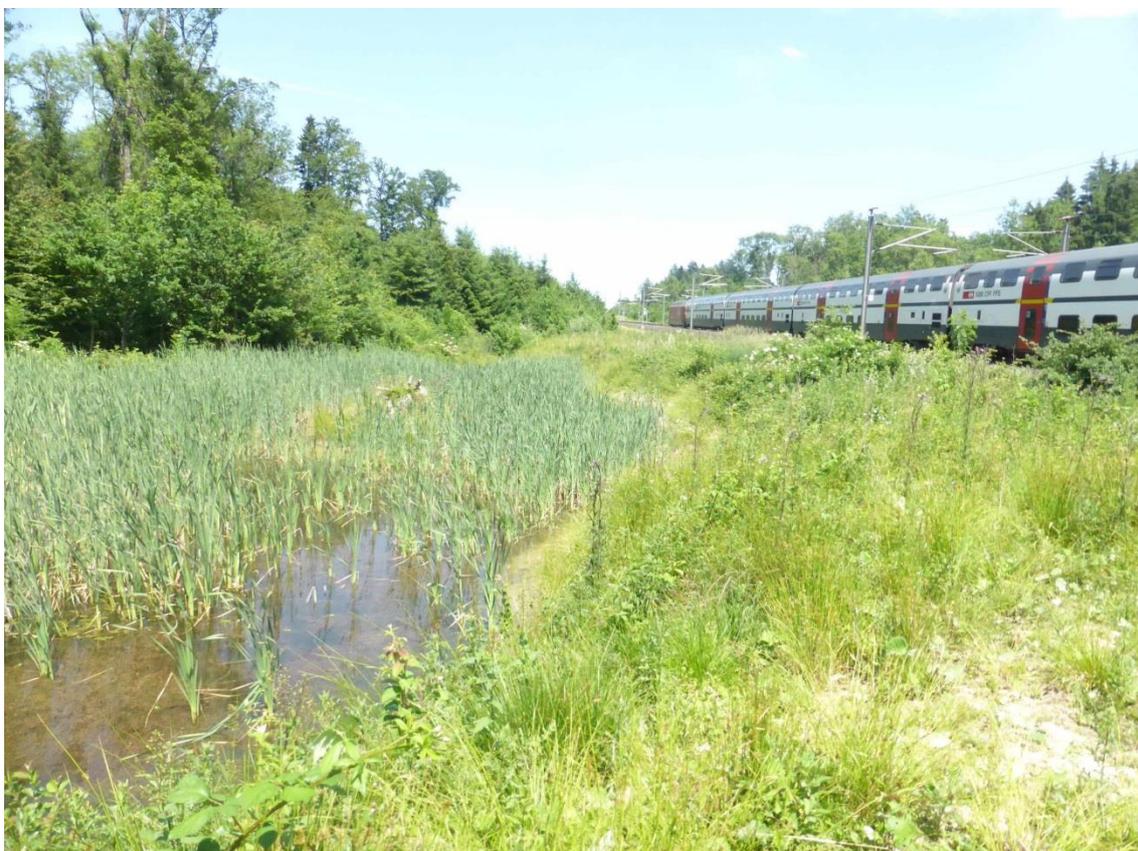
**Abb. 91:** NBS2 Feuchtgebiet Buechwald mit neuem Teich Horriswil

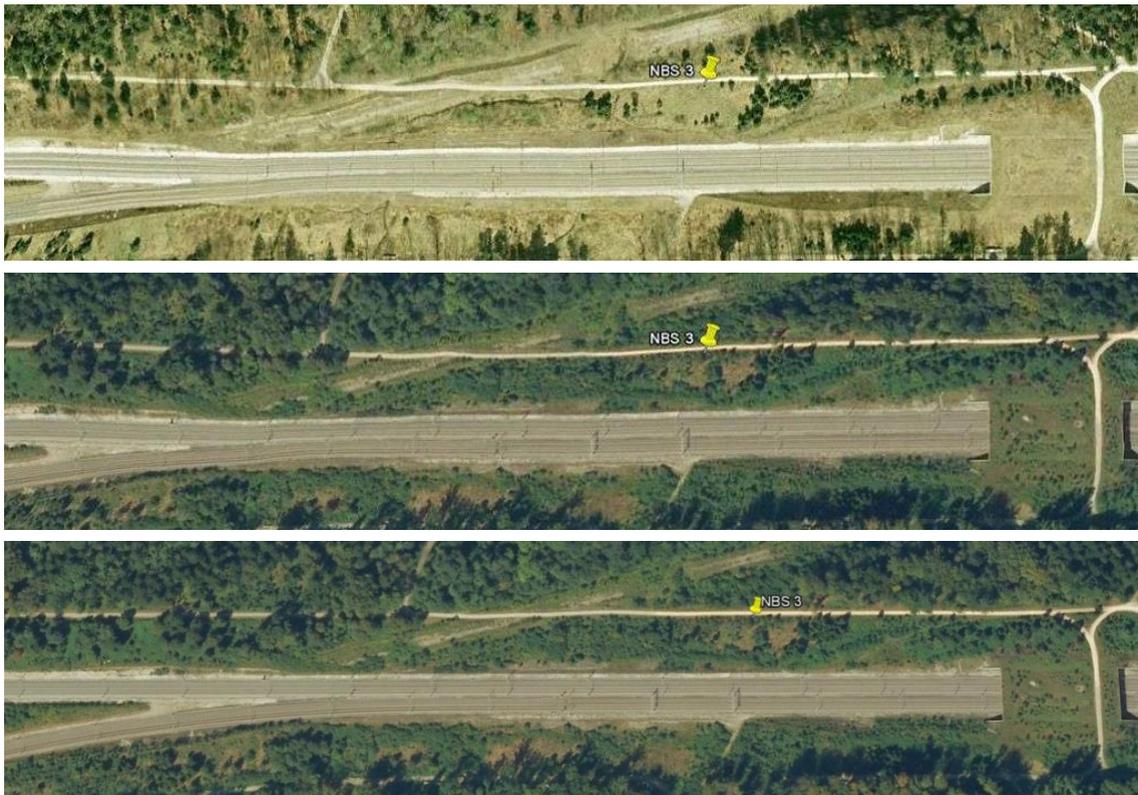
**Abb. 92:** NBS3 Feuchtgebiet Badwald mit teils zurückgebauter und wieder bewachsener Bahnlinie am 14.3.2007 (oben) und 31.10.2009 (mittig) u. 2015 (unten) (Orthofoto © googleearth)

Die in den Auflagen verfügte Quervernetzung mit Durchlässen, Röhren und amphibischen Leitstrukturen hat bei NBS 3 Feuchtgebiet Buechwald ausgehend vom Bach-Durchlass unter der NBS zu einem Aufstau des Baches durch den Biber geführt. Die Dämme des Bibers führten zu einer deutlichen Vergrößerung der anliegenden Teiche. In den aufgestauten Flachwasserbereichen laichen Grasfrosch und Erdkröte. Weitere Profiteure sind Teichhuhn, Berg-, Fadenmolch und Libellen. In der Ersatzmassnahmenfläche mit Vorrang Natur konnte die Eigenentwicklung durch den Biber toleriert werden. Die Ausweitung des Bibers auf weitere Waldflächen bedarf einer Regelung (s. Kap. 5.2.4).

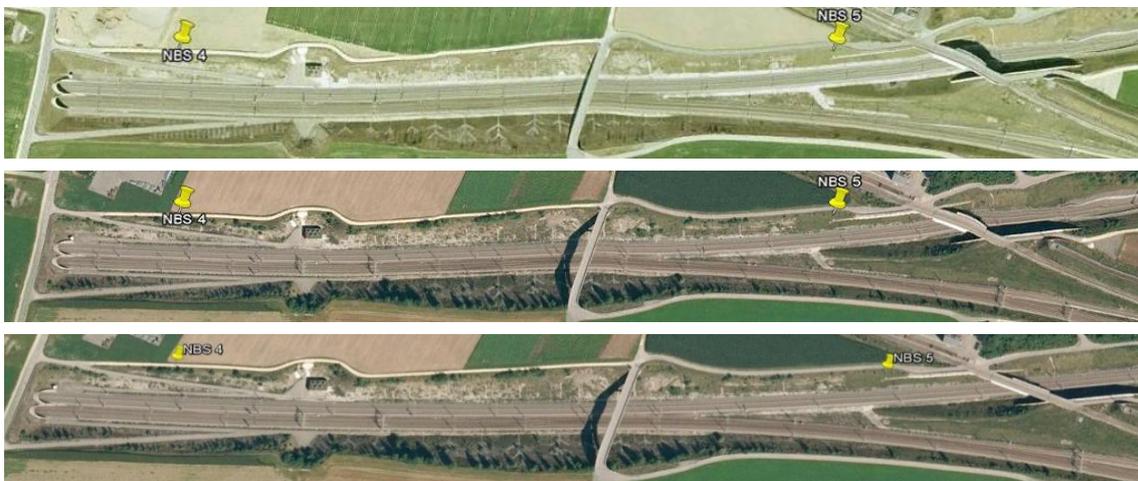
**Abb. 93:** NBS4 Tunnelportal Thunstetten Ost und NBS5 Verzweigung NBS/STL am 14.3.2007 (oben) und 31.10.2009 (mittig) u. 2015 (unten): Auf der Nordböschung (im Bild unten) hat die Gehölzfläche zugenommen (Vergleich Orthofoto © googleearth).

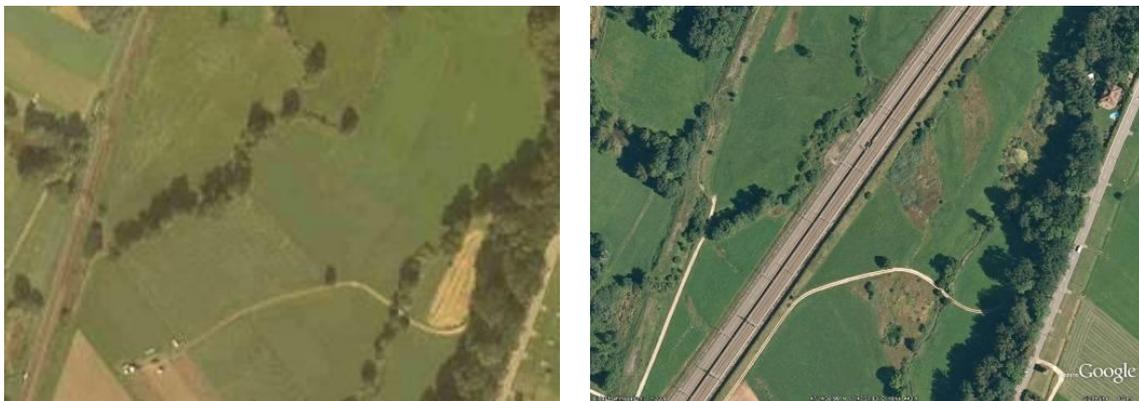
**Abb. 94:** Brunnmatte vor dem Bau der NBS (1996) und am 31.10.2009 (Vergleich Orthofoto © googlearth): Zerschneidung

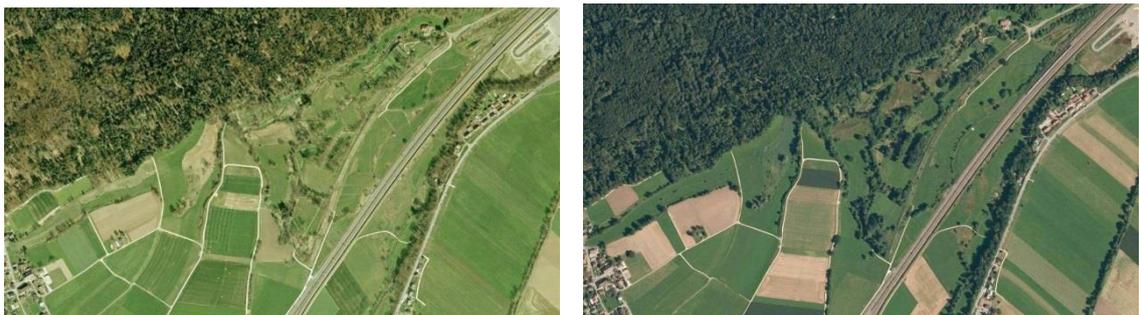
**Abb. 95:** Brunnmatte am 30.4.2007 und am 31.10.2009 (Vergleich Orthofoto © googleearth): Selten in der Schweiz: Grossflächig zusammenhängende Ersatzmassnahmen

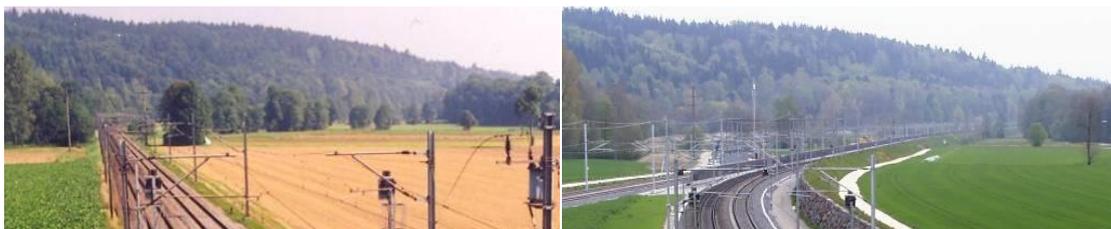
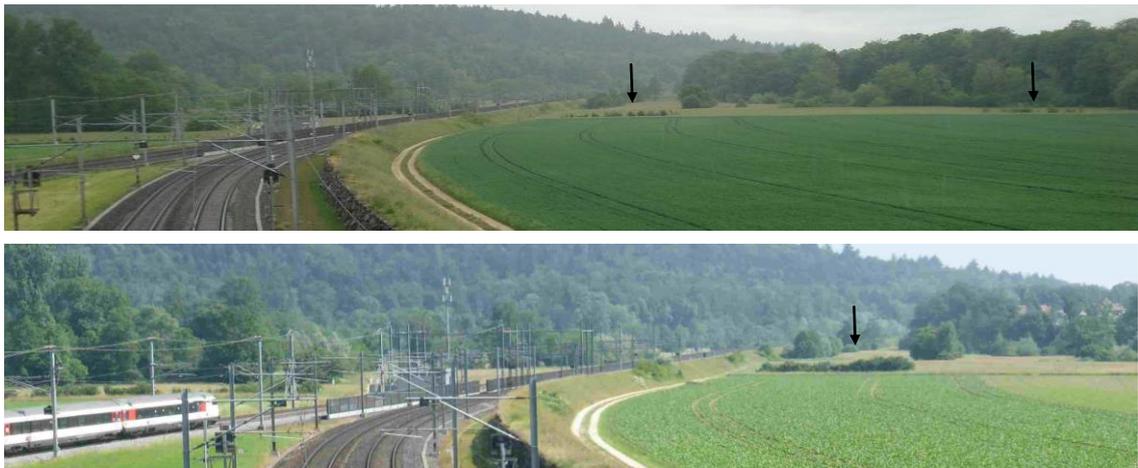
**Abb. 96:** Brunnmatte mit Stammlinie und Neubaustrecke (Fotovergleich 1998, 2006, 2011 u. 2015). Aufkommende Verbundstruktur mit Hecke (Pfeil)

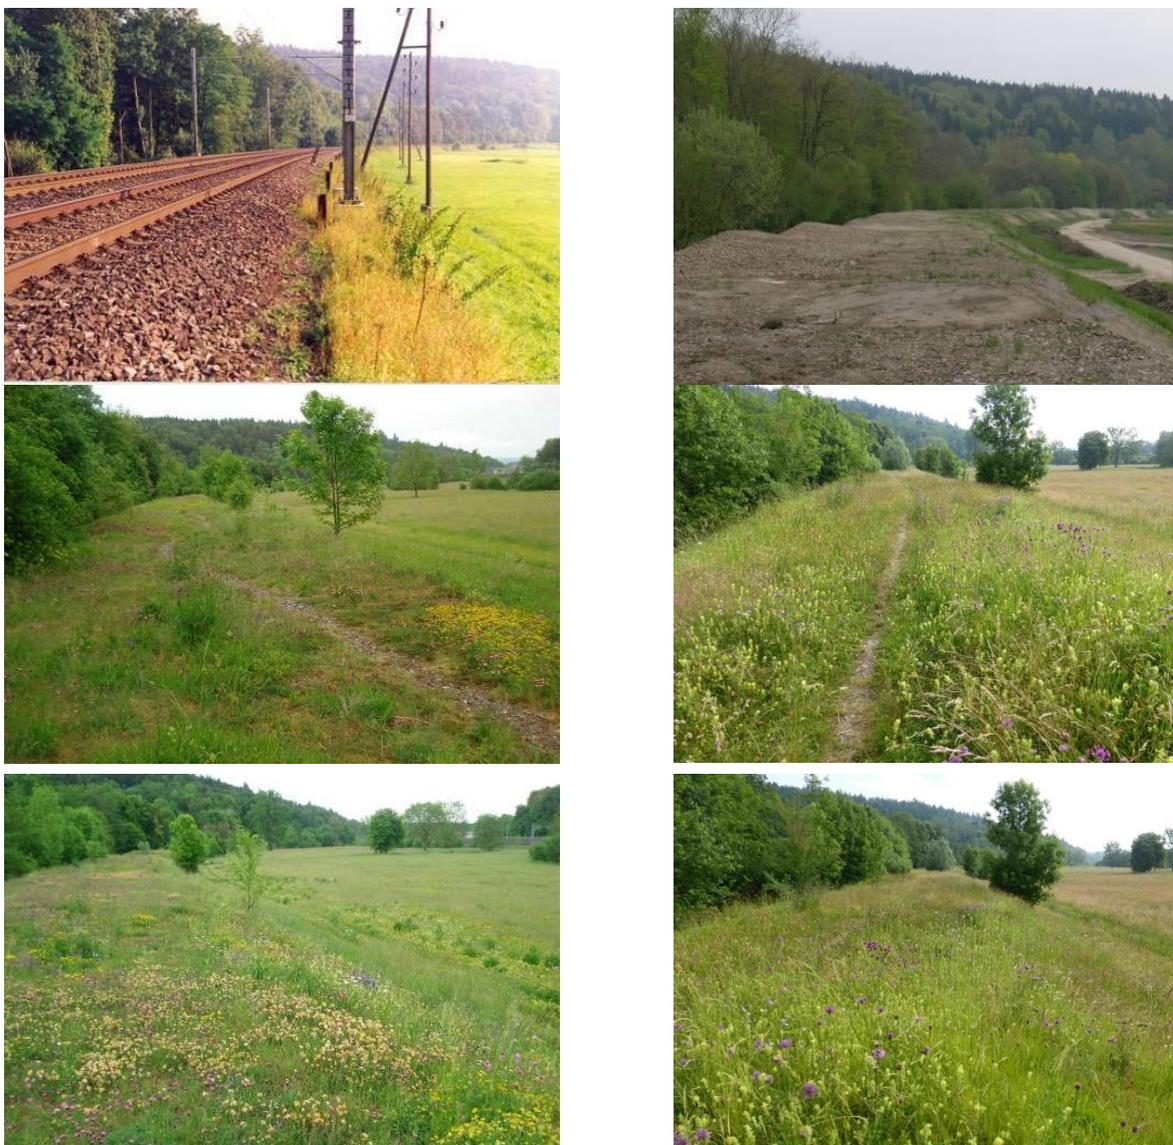
**Abb. 97:** Stammlinie und Rückbau mit Modellierung. Fotovergleich oben: 1998, 2004 und 2011 sowie 2015 mittig, unten: Teils artenreicher Bestand

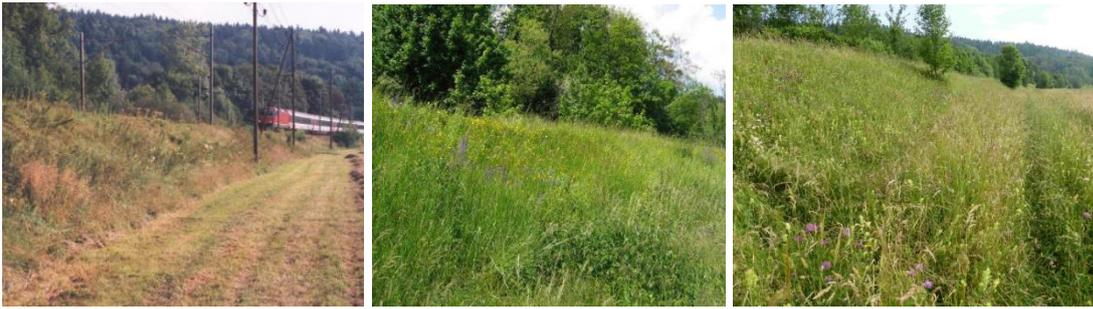
**Abb. 98:** Alter Bahndamm in der Brunnamatte. Fotovergleich 2000, 2010 u. 2015: Durch die Verschiebung der Stammlinie entstanden am alten Bahndamm ökologisch wertvolle Lebensräume (Fotos und Text 2000 u. 2010: M. Zimmermann, 2010)

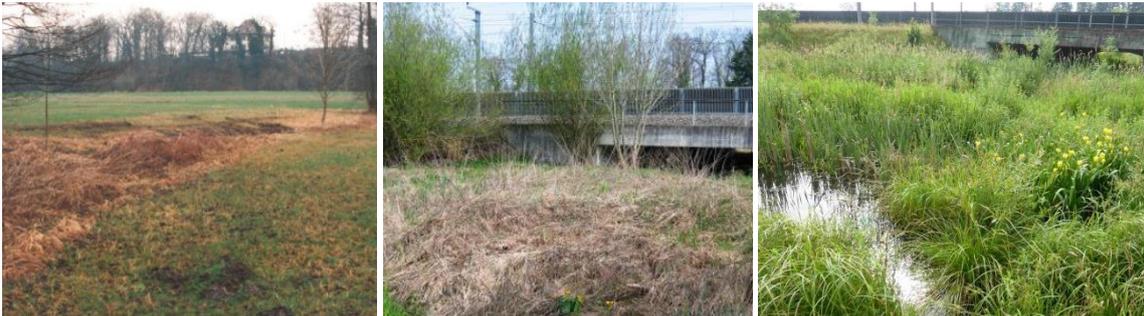
**Abb. 99:** Brunnamatte. Fotovergleich 2000, 2010 u. 2015: Grosszügig dimensionierte Durchlässe ermöglichen die hydrologische und ökologische Vernetzung der beiden Kammern in der Brunnamatte (Fotos und Text 2000 u. 2010: M. Zimmermann, 2010); 2015 mit Aufstau durch Biber

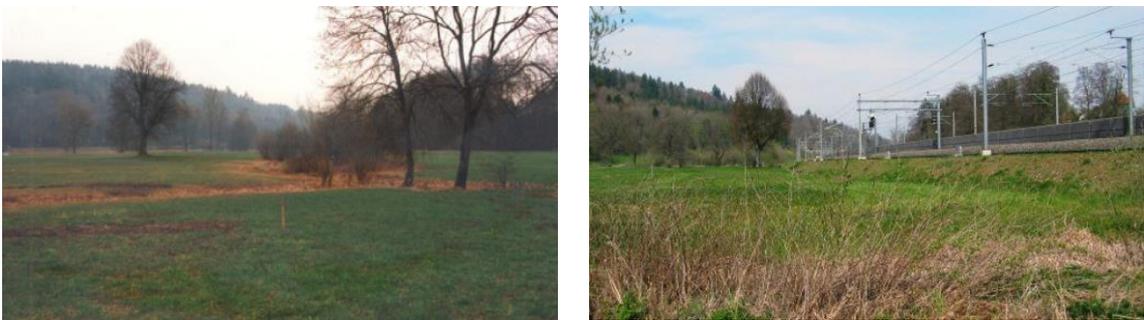
**Abb. 100:** Brunnamatte. Fotovergleich 2000 und 2010: Gräben und Feuchtstandorte mussten der NBS weichen und wurden bestmöglich wiederhergestellt (Foto M. Zimmermann, 2010)

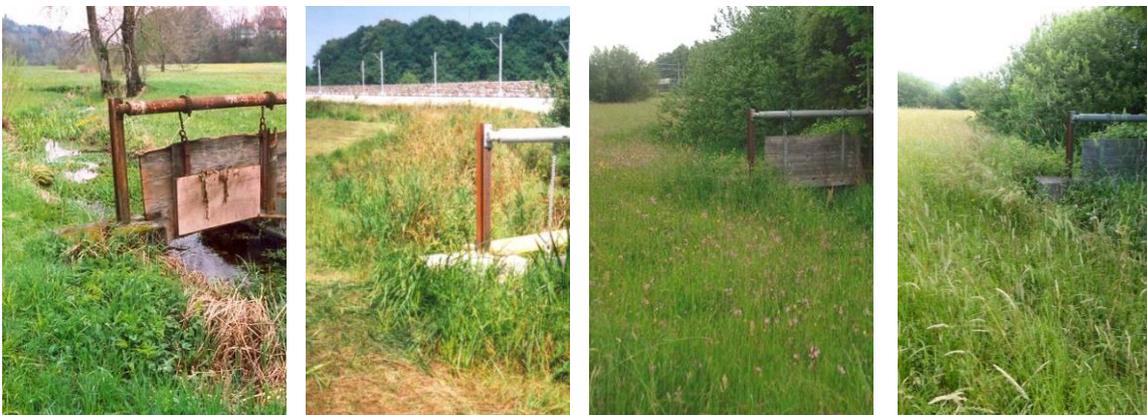
**Abb. 101:** Alte und sanierte Zugbrücke am Mattenbach in den Wässermatten (Fotovergleich 1998, 2004, 2011, 2015)

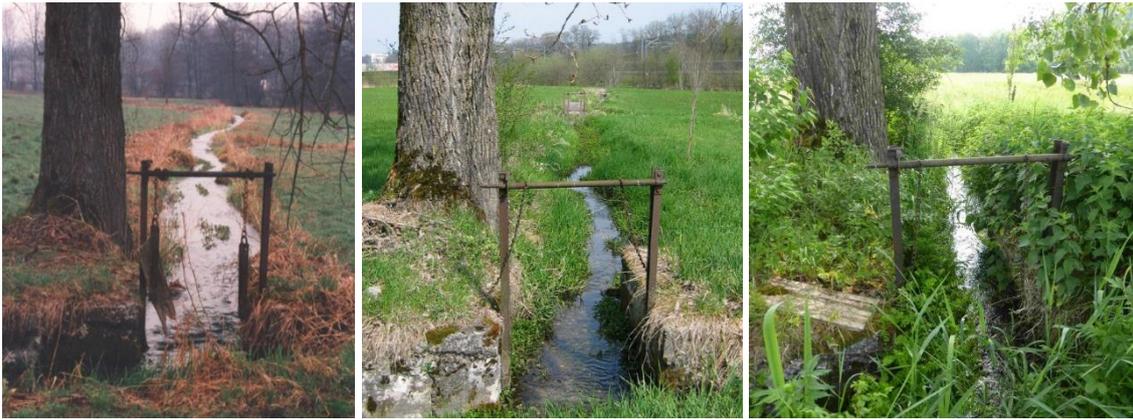
**Abb. 102:** "Brütschli" in den Wässerematten Brunnamte. Fotovergleich 2000, 2010 u. 2015: Der schlechende Niedergang der Infrastruktur für die Wässerung der Wässerematten ist gestoppt (Foto und Text: M. Zimmermann, 2010)

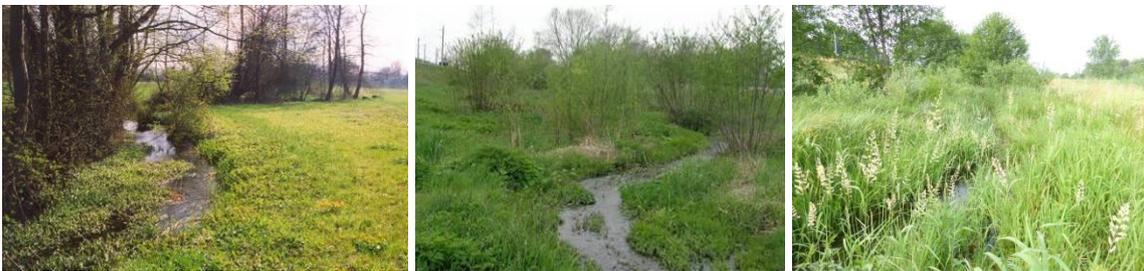
**Abb. 103:** Mattenbach (1998) vor dem Bau der NBS und verlegter Mattenbach (Fotovergleich: 2011 u. 2015)

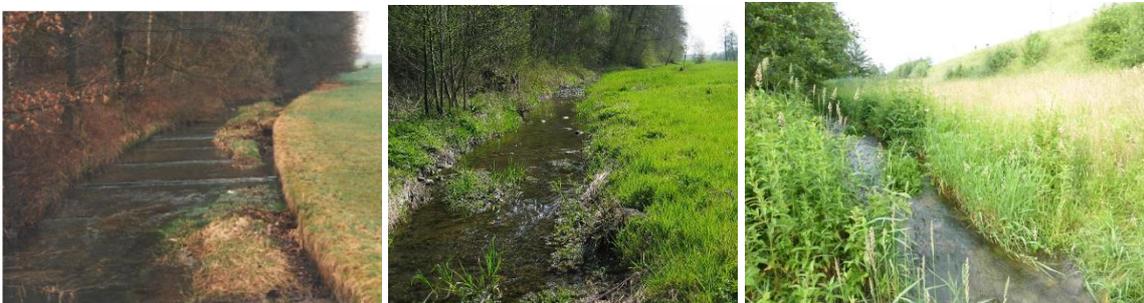
**Abb. 104:** Brunnbach. Fotovergleich 2000, 2010 u. 2015: Der Brunnbach fliesst nun durchgehend ohne harte Betonverbauungen. Sohle und Ufer sind naturnah gestaltet und bieten Pflanzen und Tieren eine bessere Lebensgrundlage (Fotos und Text: M. Zimmermann, 2010).

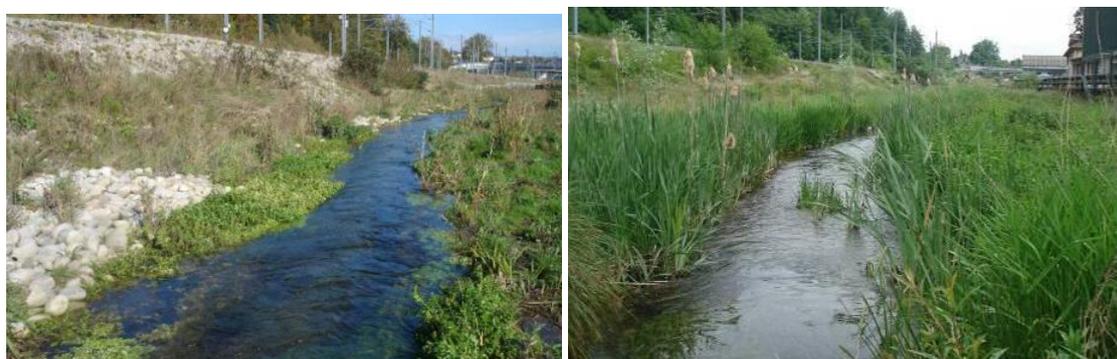
**Abb. 105:** Brunnbach entlang der NBS (Fotovergleich 2007, Aquatica und 2011): zunehmender Krautbewuchs

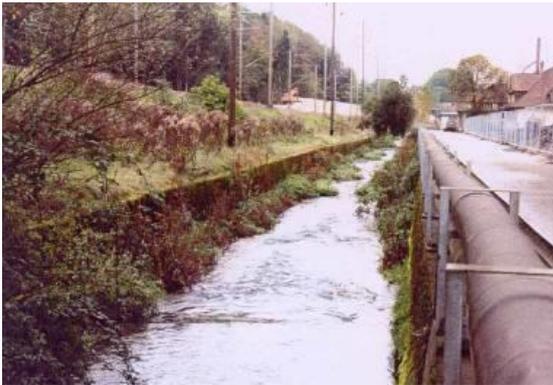
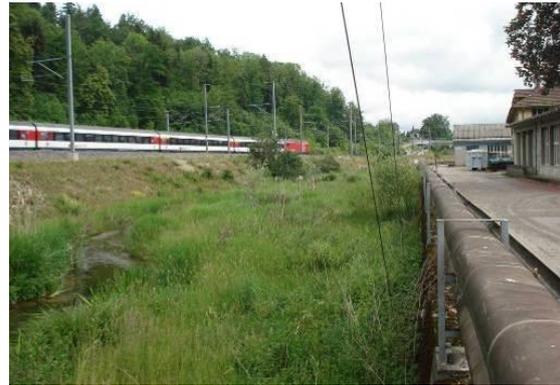
**Abb. 106:** Kanalisierter Brunnbach erhält ausreichend Raum zwischen NBS und Gugelmann-Areal (Fotovergleich 1998 u. 2011)

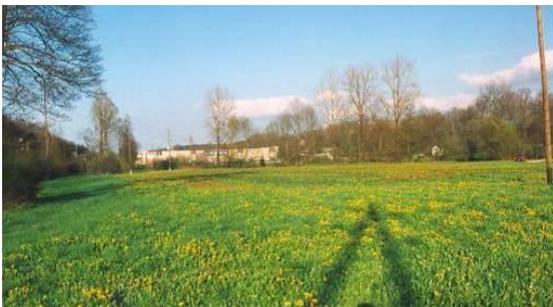
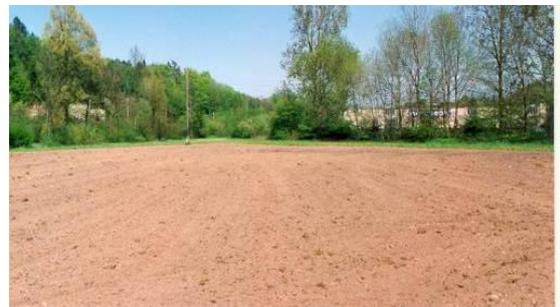
**Abb. 107:** Nutzungsdruck im Dreieck zwischen Berg- und Brunnbach 1998: Grünland wurde umgebrochen

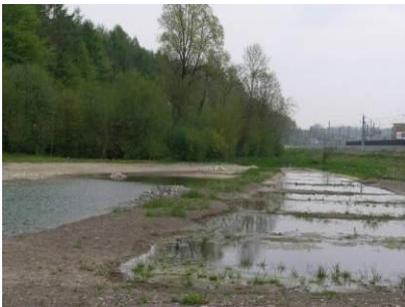
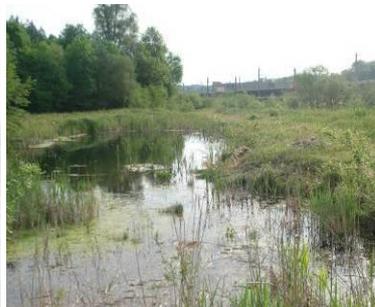
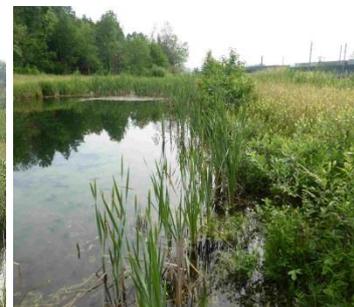
**Abb. 108:** Dreieck zwischen Berg- und Brunnbach mit neuem Teich und Rieselfluren (Fotovergleich 2004, 2011, 2015)

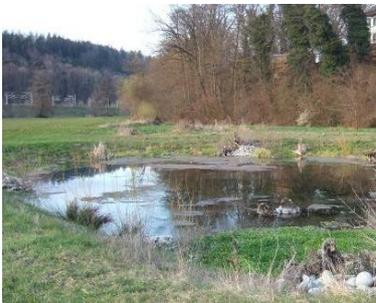
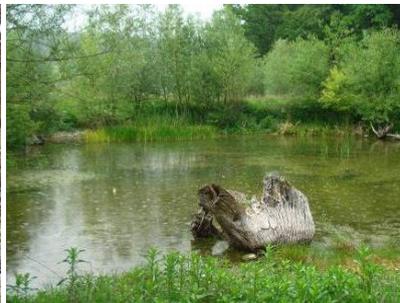
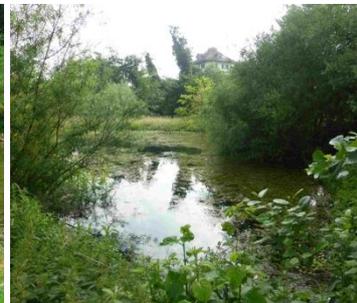
**Abb. 109:** Teich in der westlichen Brunnmatte mit zunehmendem Gehölzaufwuchs. Durch die Gehölzpflege wurde die Wasserflächen wieder freigestellt.

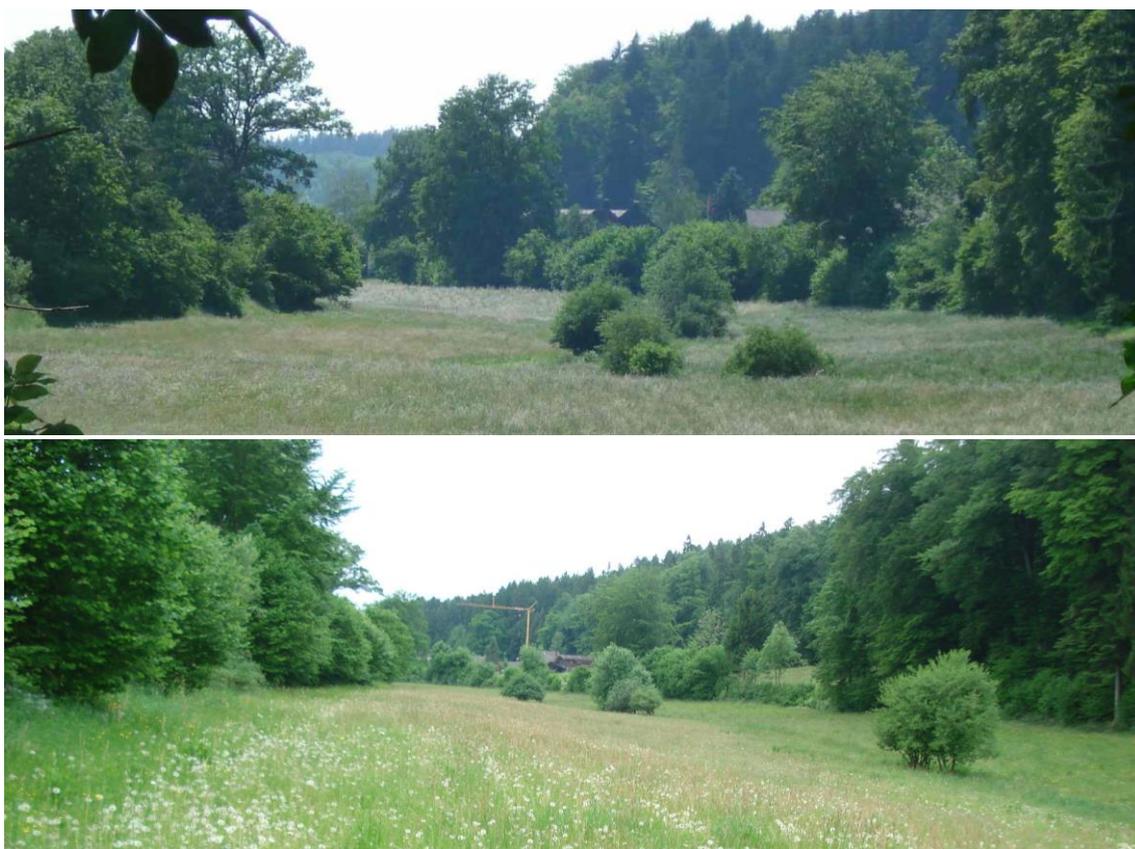
**Abb. 110:** Ersatzmassnahmenflächen wie das extensive Wiesentälchen beim Mumenthaler Weiher sind auch eine landschaftsästhetische Aufwertung und tragen zu einem attraktiven Naherholungsgebiet bei

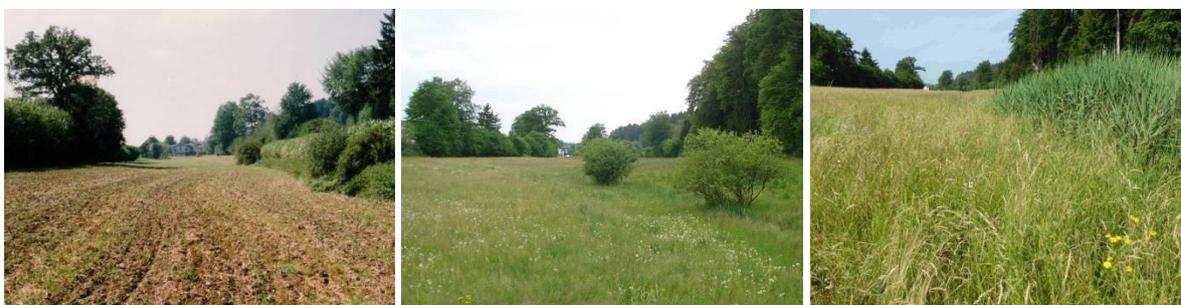
**Abb. 111:** Die parallel und unabhängig zur Erfolgskontrolle durchgeführte Ökobotanierung der Geschäftsstelle der Brunnamatte (M. Zimmermann, 2010) von 2002, 2010 u. 2015 (Fotovergleich) hat die grösste Qualitätszunahme in der Weiermatte verzeichnet. Die fast flächendeckenden Ersatzmassnahmen (Entfernen Chinaschilf, Aufwerten von Wiesen und Heckenpartien) führten zur besseren ökologischen Einbindung der sehr wertvollen Heckenteile.

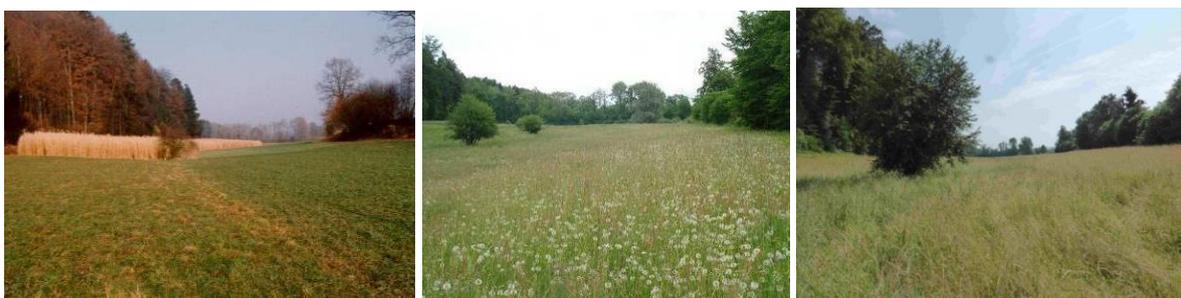
**Abb. 112:** Tal westlich vom Mumenthaler Weiher mit Acker/Chinaschilf (1998) und als extensives Grünland (Fotovergleich 2011 u. 2015)

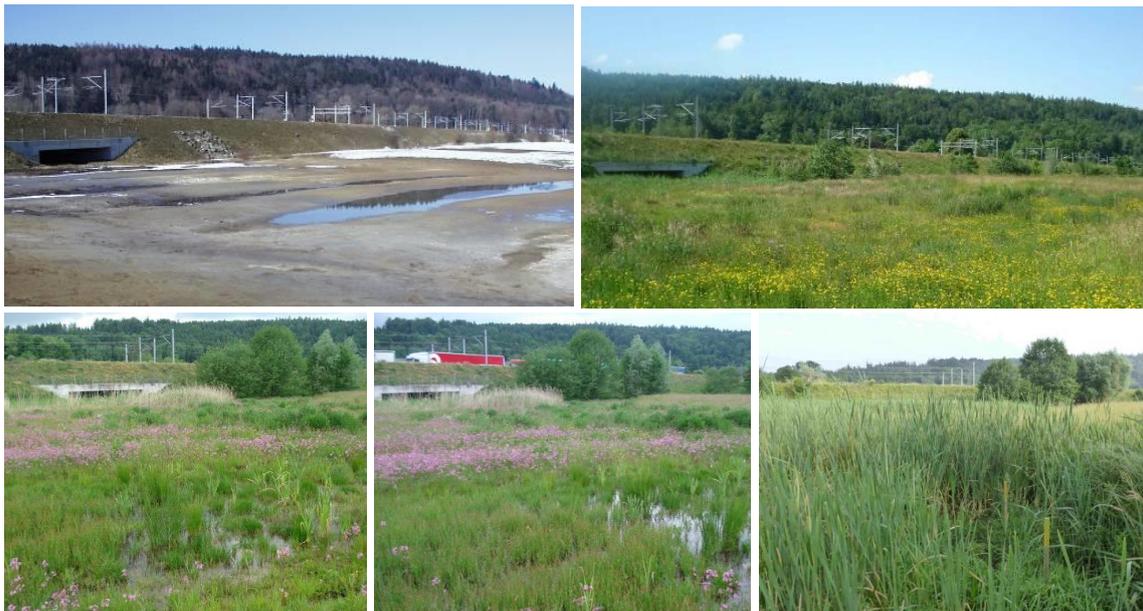
**Abb. 113:** Durchlass und Rieselfluren (oben: 2004 u. 2006): In den Geländesenken entstanden neue Rieselfluren als Ersatz für die nicht mehr mögliche traditionelle Wässerung. Rieselflur mit grossem Bestand der Kuckuckslichtnelke (unten: 2011 u. 2015). Die Rieselfluren sollten nicht zu stark einwachsen, damit sie u. a. weiterhin als Amphibienlaichgewässer dienen können.

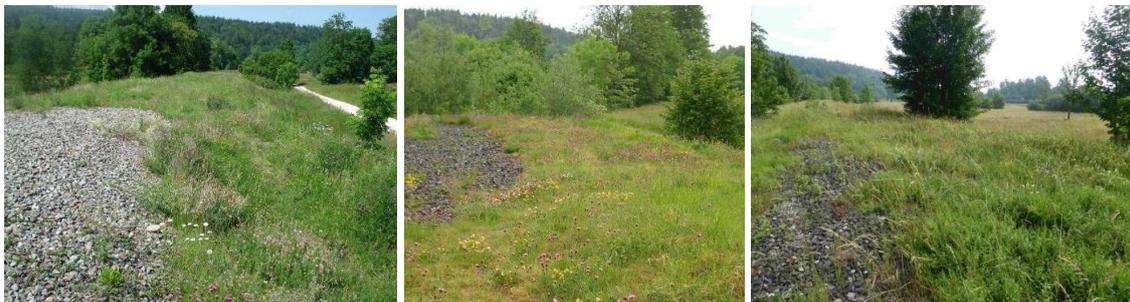
**Abb. 114:** Zurückgebaute alte Bahnlinie (Stammlinie). Fotovergleich 2007, 2011 u. 2015

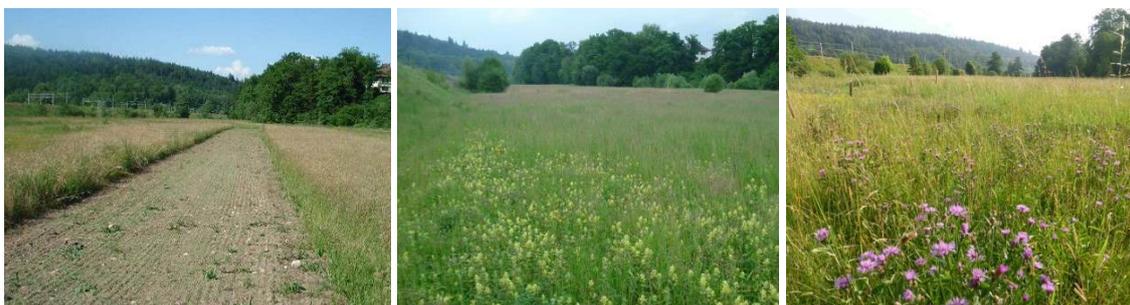
**Abb. 115:** Streifensaat auf den Ersatzmassnahmenflächen. Fotovergleich 2007, 2011 u. 2015

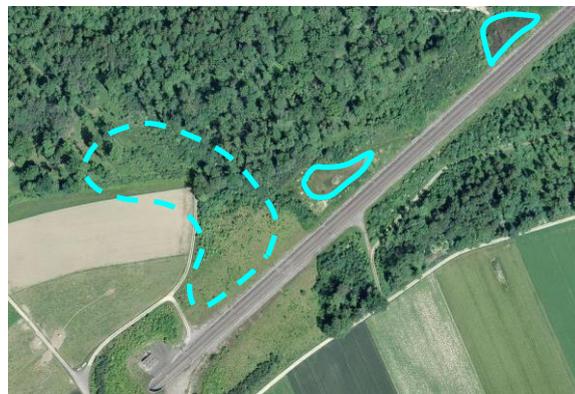
**Abb. 116:** „kleine Schwester der Brunnmatte“ als grösserer Gewässerkomplex (blau gestrichelt) bei NBS2 Feuchtgebiet Buechwald. Rechts (blau umrandet) neuer und bestehender Teich Horriswil

Da sich eine Konzentration der Ersatzflächen (Brunnmatte) lohnt, und einzelne grosse Flächen besser sind als viele kleine, wird eine „kleine Schwester der Brunnmatte“ bei NBS2 vorgeschlagen: Ein dem Wald im Westen vorgelagerter grösserer Feucht-/Gewässer-/Waldkomplex mit diversen Gewässertypen, Streu-/Riedwiesen und feuchten Waldstandorten. Vermutlich sind davon neben SBB-Flächen im Sicherheitsbereich, landwirtschaftlich genutztes Land vor allem Wiederaufforstungsflächen betroffen. Umsetzbar ist die Massnahme als Weiterentwicklung der bestehenden Ersatzmassnahme, als Ersatzmassnahme für Eingriffe von anderen Vorhaben oder als vorgezogene Massnahme im Rahmen einer „Pool-Lösung“. Auf der anderen Seite der NBS werden statt der kleinen trockenfallenden und eingewachsenen Tümpel grössere, gut abgedichtete (Amphibien-) Teiche mit Ablassvorrichtung vorgeschlagen.

**Abb. 158:** „kleine Schwester der Brunnmatte“ als grösserer Feucht-/Gewässer-/Waldkomplex (blau gestrichelt) bei NBS2. Rechts (blau umrandet) neuer und bestehender Teich Horriwil. Grössere gut abgedichtete Teiche mit Ablassvorrichtung (dunkelblau).

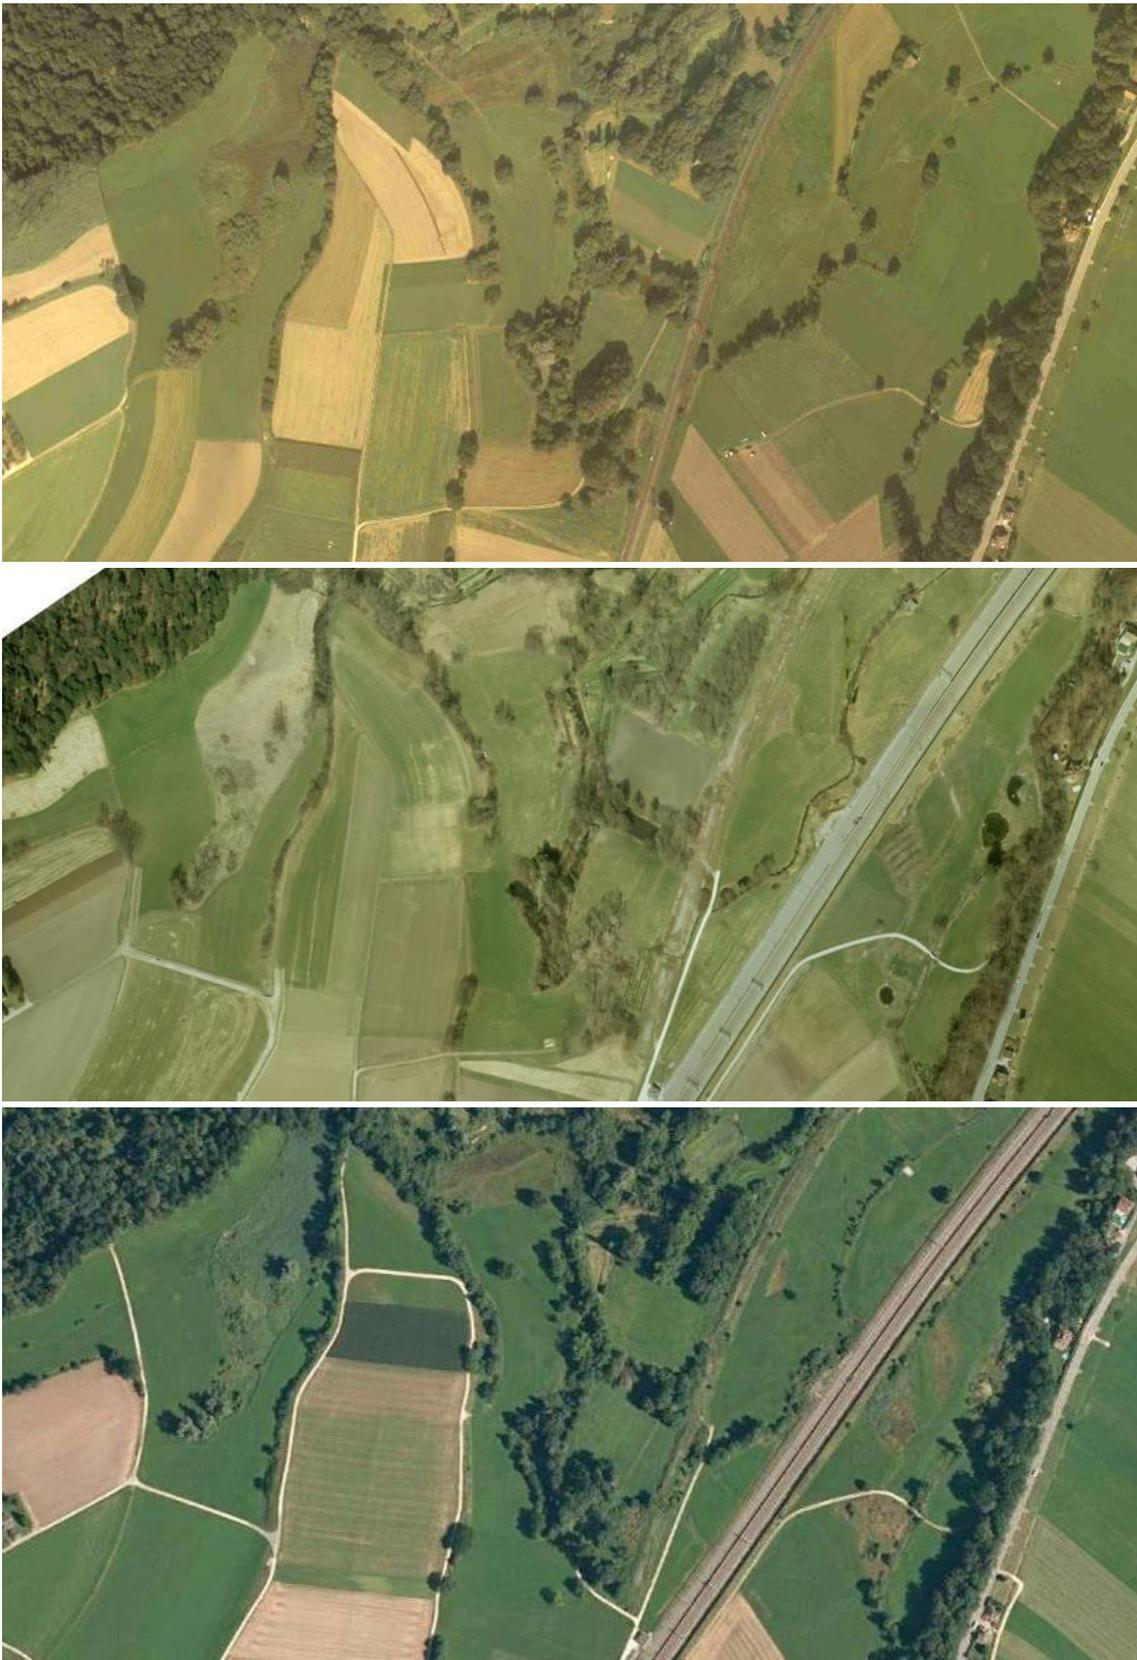
**Abb. 119:** Brunnmatte vor (1997) und nach dem Bau der NBS (2006 und 2011): Bewilligungsbehörden, Geldgeber und Organisationen wollen wissen, ob die Ersatzmassnahmen zum gewünschten Ergebnis geführt haben. Die Erfolgskontrolle zeigt auf, ob die realisierten ökologischen Massnahmen auch ihre Wirkung entfalten.

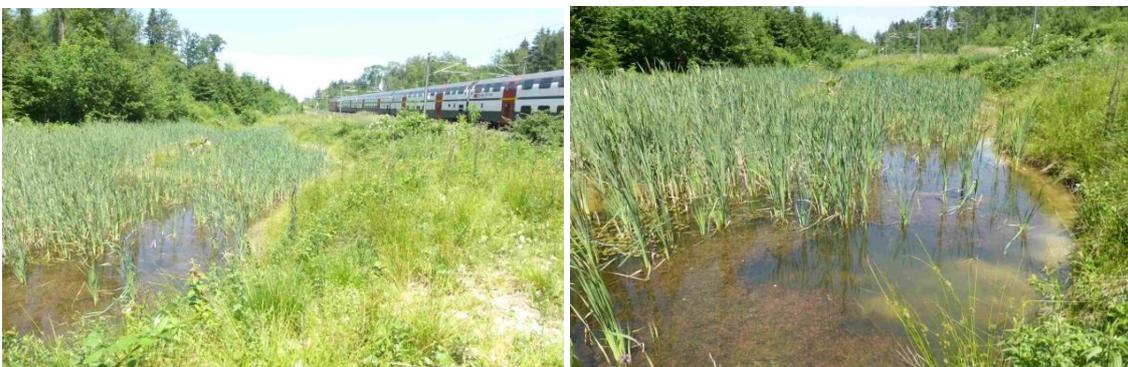
**Abb. 120:** „Eigeninitiative von Dritten“ durch neu angelegten Teich in ca. 200 m Entfernung zum Teich Horriswil (NBS2) mit grossem Vorkommen von Wasserfröschen

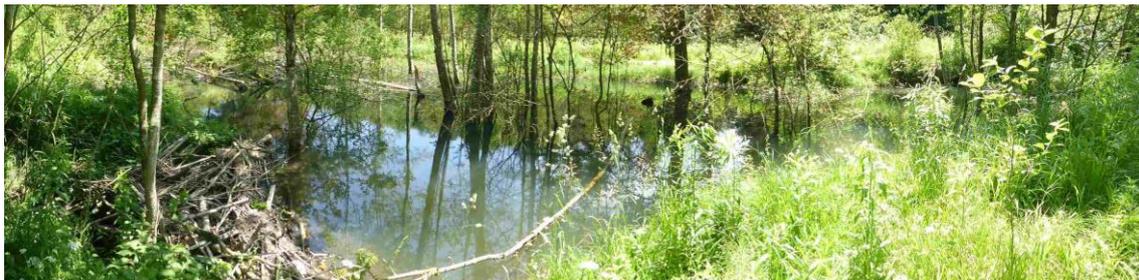
**Abb. 121:** „Eigendynamik durch Biber“: Auch ausserhalb der Ersatzmassnahmenfläche NBS3 hat der Biber im 2015 einen Damm errichtet und Waldbereiche aufgestaut.

Allgemein hat sich bei einigen Kantonen die Ausscheidung eines Waldreservats bei durch den Biber aufgestauten Waldbereichen bewährt. Vorgeschlagen wird ein Waldreservat bei NBS 3 und zwar auch auf der „sagenhaft unterbewerteten“ feuchten Südseite der NBS ergänzend oder kombiniert mit dem Waldnaturinventarobjekt Riedgrabe. Waldreservate sind auf Dauer angelegte Schutzflächen für die Vielfalt im Wald. Einerseits ermöglichen sie u.a. die vollständige natürliche Entwicklung des Ökosystems Wald in Raum und Zeit (Prozessschutz in sog. Naturwaldreservaten). Die Kompetenz zur Einrichtung von Waldreservaten liegt bei den Kantonen - der Bund unterstützt sie dabei mit Finanzhilfen. Rechtlich werden Reservate in der Regel mit einem 50- oder 99-jährigen Vertrag zwischen Kanton und Waldeigentümer gesichert. Gemäss Begleitgruppensitzung vom 18.5.2016 dürfte wegen des Niederhaltebedürfnisses der SBB entlang der Bahnlinie vermutlich die Kategorie Sonderwaldreservat zweckmässig sein.

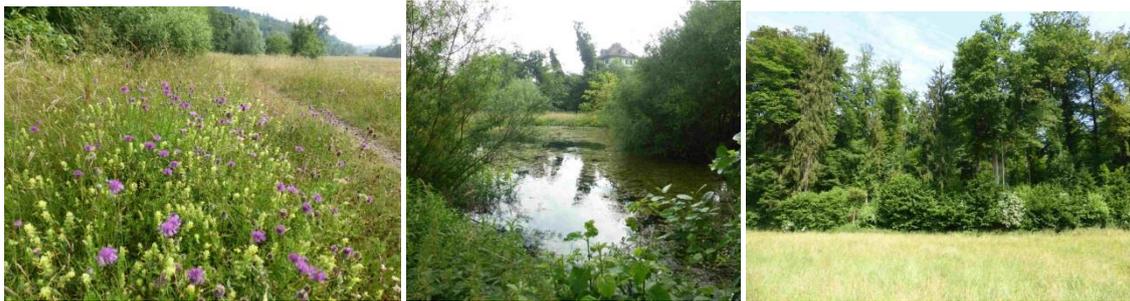
**Abb. 124:** Pflege gesichert und ergänzt: Gut gepflegte und farbenprächtige Wiesen auf der Stammlinie: Teich in der westlichen Brunnamte mit zunehmendem Gehölzaufwuchs. Durch die Gehölzpflege wurde die Wasserfläche wieder freigestellt. Waldrandauflichtung in der Nachbarschaft des Mumenthaler Weihers.

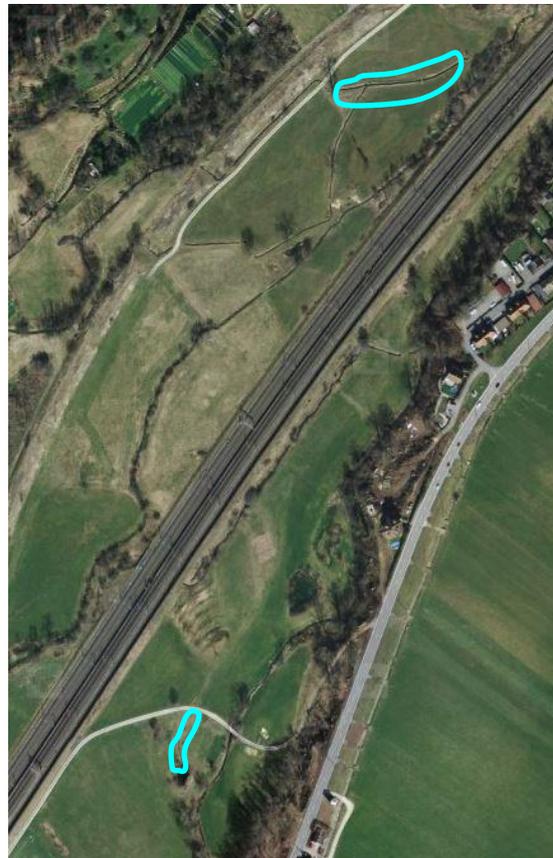
**Abb. 126:** Sofortmassnahme: Sicherstellung von 5 m breiten Säumen für Helmazurjungfer im nördlichen und südlichen Vorkommen in der Brunnamte

- Stand 2015: Begehungen im 2015 bestätigen, dass bei der Helmazurjungfer die Individuenzahl in der Brunnamte tief ist und es wurde keine Fortpflanzung festgestellt. Entlang der Wiesenbachgräben sollte ein 5 m breiter Saum stehen gelassen werden, damit die Reifung der Tiere gewährleistet ist. Im 2015 wurde zu viel gemäht.

- BG-Sitz. 18.5.2016: Michi Zimmermann wird in Abstimmung mit Vertretern vom Smaragdgebiet die Saumpflege zum Thema machen. Die 1-2 Bewirtschafter sollen mit Unterstützung von Paul Mosimann oder Stefan Strebel über eine „Helmazurjungfer angepasste“ Graben-Pflege vor Ort informiert werden.

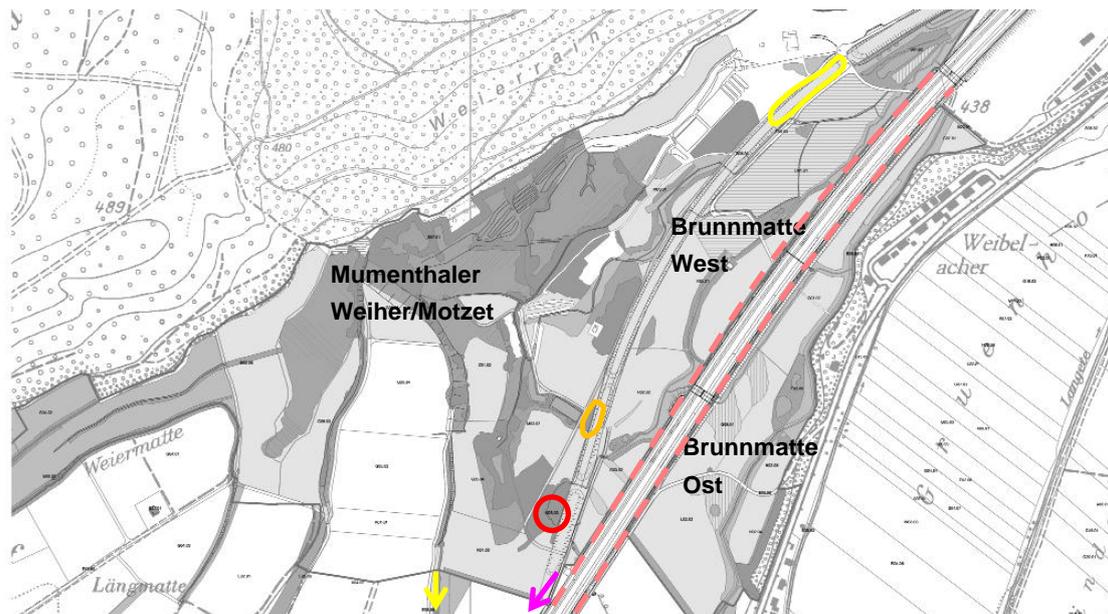
**Abb. 130:** Exemplarische Vorkommen von Neophyten (unvollständig): NBS (hellrot), Seidiger Hornstrauch (rot); Herbst-Traubenkirsche bei NBS 6 (Pfeil in pink); Robinien / Essigbaum (orange), Goldrute (gelb)

- 2016: Gemäss Michael Zimmermann werden u.a. die Robinien und Goldruten schon seit Jahren zurückgedrängt und auch beim Essigbaum auf der Stammlinie ist die Bekämpfung am Laufen. Weitere Schulungen zum Erhalt von Altgrasstreifen dürften notwendig sein.

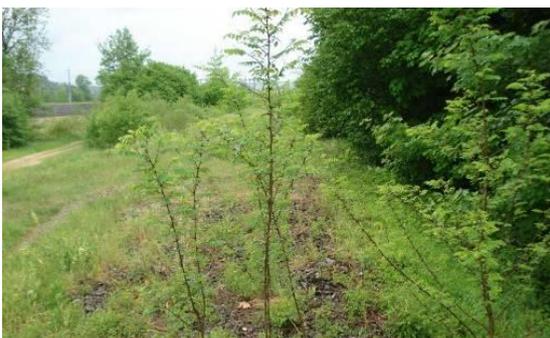
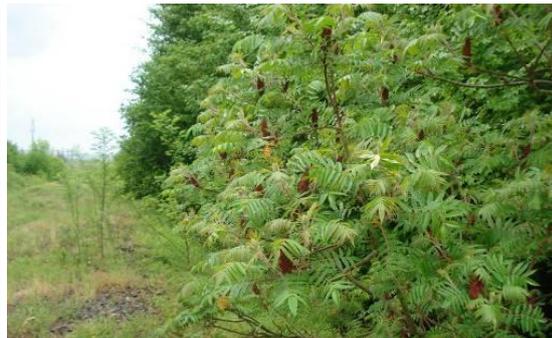
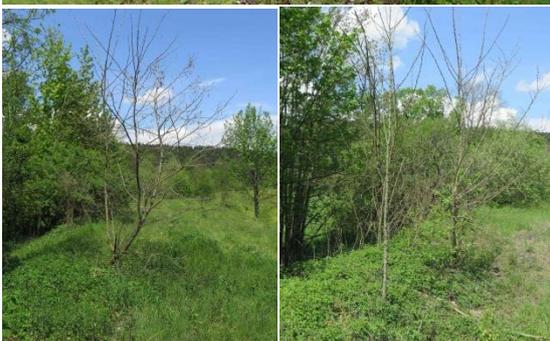
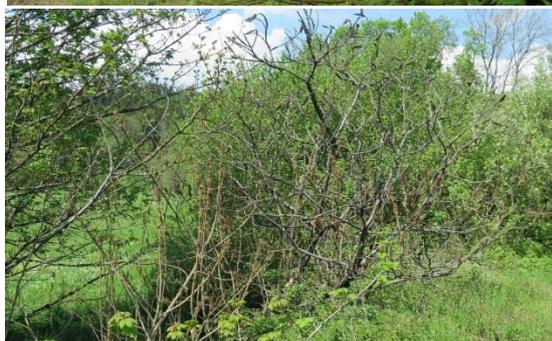
**Abb. 131:** Robinien im 2011 und nach Ringeln

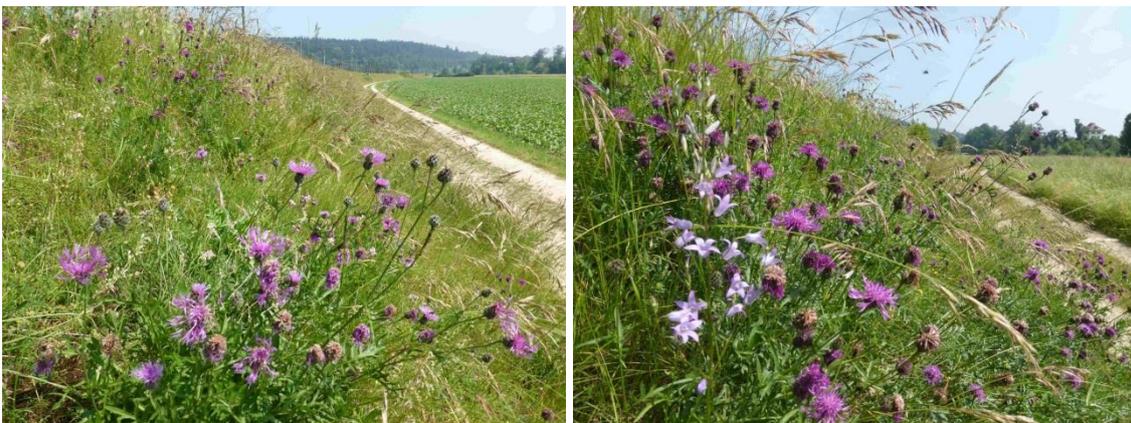
**Abb. 134:** Am 11.6. 2015 wurde zumindest noch nichts gemäht

- ➔ Da die Pflege zwar etwas besser, aber immer noch nicht optimal verläuft, sind hier Verbesserungen notwendig.
- ➔ Zum Vorschlag der Verbesserung Pflege der Bahnböschungen in der Brunnmatte merkt Peter Vögeli an der Begleitgruppensitzung vom 18.5.2016 an, dass Patrick Röthlin schon seit Jahren mit seinem Team die im 2012 vereinbarten Vorgaben der abschnittswisen Mahd 1:1 umsetzt.
