# Neubaustrecke Mattstetten-Rothrist, Erfolgskontrolle im Grünbereich 2006 - 2016

## Schlussbericht

September 2016

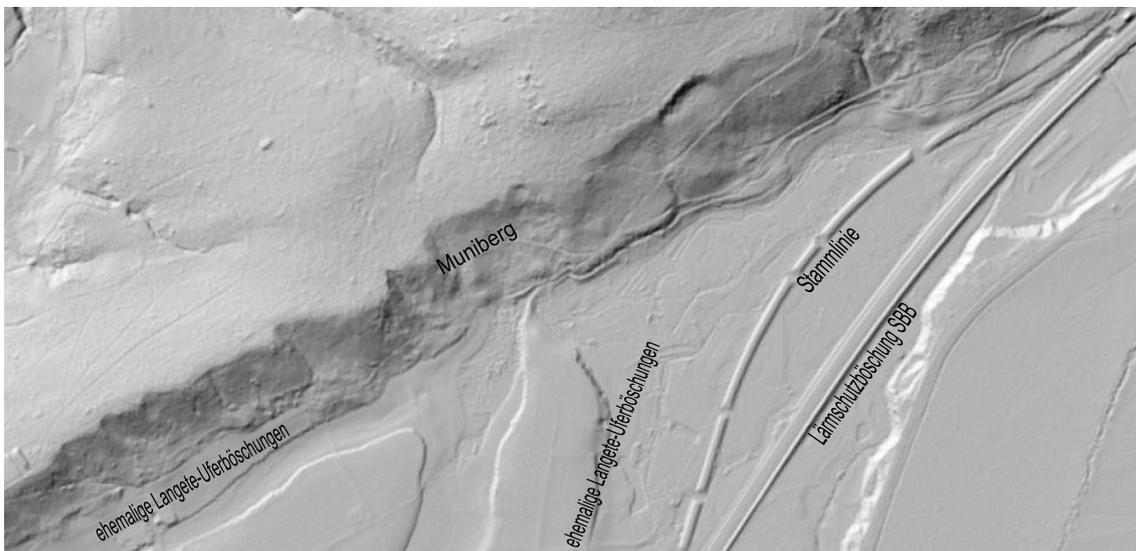
**Abb. 135:** Die Südost-Exposition des bewaldeten Munibergs (Waldrandaufwertung), der ehemaligen Langete-Uferböschungen (Hecken und Säume) sowie der künstliche und offene (!) Stammlinien-Damm und die Lärmschutzböschung der SBB (Säume/Magerwiesen) weisen grundsätzlich ein grosses Entwicklungspotenzial auf. (geo.admin.ch)

Die natürliche Südost-Exposition des Munibergs und der ehemaligen Langete-Uferböschungen weisen ein Potenzial für Waldrandaufwertung bzw. Hecken und Säume auf. Die künstlichen und offene (!) Stammlinie und die Lärmschutzböschung der SBB weisen grundsätzlich ein grosses Entwicklungspotenzial für Säume und Magerwiesen auf.

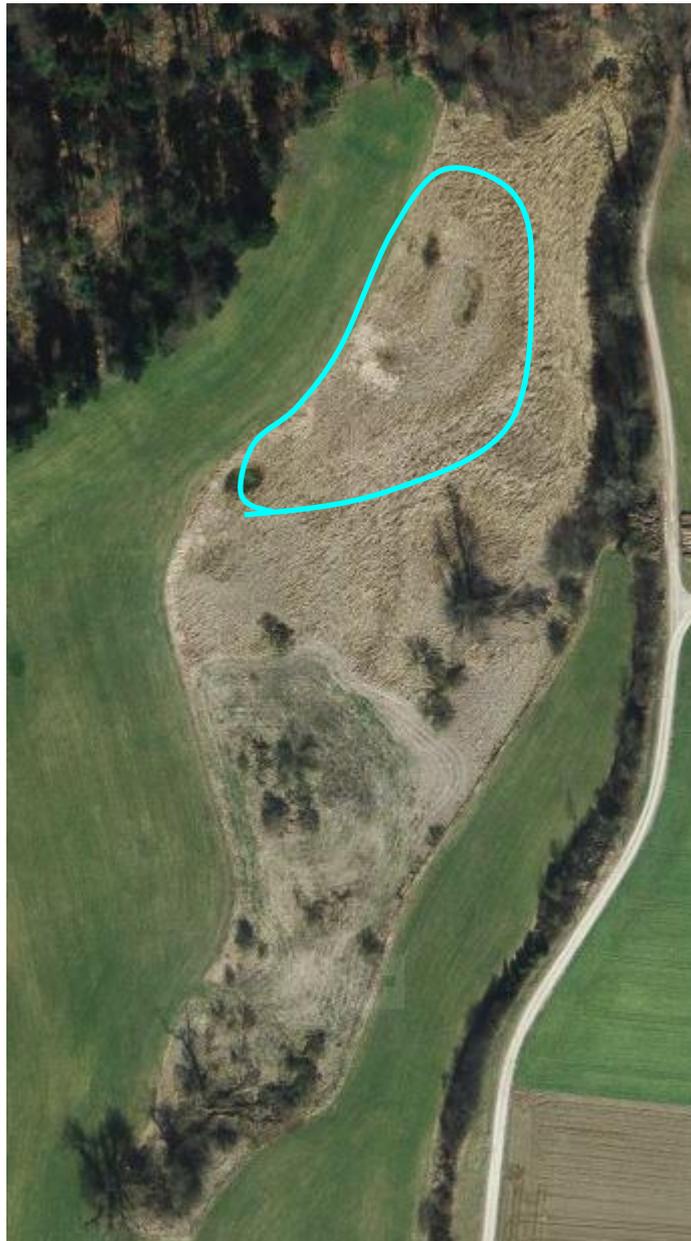
**Abb. 136:** Aufwertung Mumenthaler Weiher mit möglichem Perimeter des grösseren Gewässerkomplexes

→ Stand 2015: Seitdem wurden auch beim Mumenthaler Weiher kleine Teiche für die Gelbbauchunke angelegt. Es erfolgte aber kein Nachweis der Gelbbauchunke. Aus Sicht Team Erfolgskontrolle dürfte im Kerngebiet des Amphibienlaichgebietes von nationaler Bedeutung mehr als Röhricht und Ruderalfluren zu erwarten sein: Vorgeschlagen werden grössere Folienweiher mit ausreichender Wasserführung und Ablassvorrichtung, damit sie nicht bzw. weniger schnell zuwachsen.

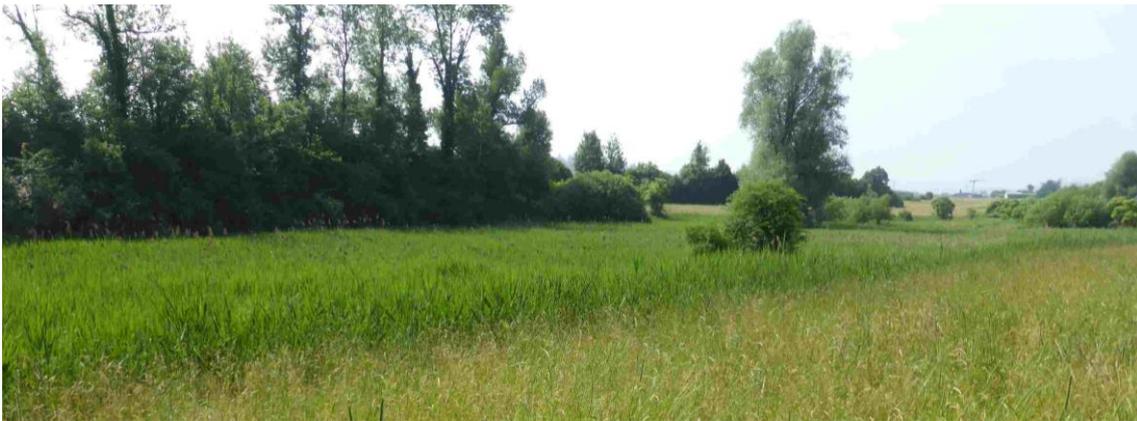
**Abb. 137: Aufwertung** Mumenthaler Weiher: Vieles ist im Fluss und etwas warten ist angesagt.

An der **Begleitgruppensitzung vom 18.5.2016** bemerkt Petra Graf, dass hier die Tendenz des absinkenden Grundwasserspiegels anhält. Bei der ca. 150 m südwestlich des Mumenthaler Weihers gelegenen Trinkwasserfassung läuft die Konzession aus. Vorgesehen ist eine Erhöhung der Fördermenge. Das wird vom AWA unterstützt, weil in der Region sonst wenig Potenzial besteht. Messungen sollen den Einfluss auf das NSG Mumenthaler Weiher aufzeigen. Die Wasserversorgung des Mumenthaler Weihers bzw. einiger Tümpel über eine (früher schlecht funktionierende) Pumpe aufrecht zu erhalten, ist ohnehin nicht mehr möglich. Dazu hätte die Familie Motzet ihre Unterschrift geben müssen. Michi Zimmermann erwähnt, dass beim südlich gelegenen Hardwald eine (noch nicht realisierbare) Idee besteht, den Hardwald periodisch bei Hochwassern der Langete zu fluten und damit das Grundwasser anzureichern.

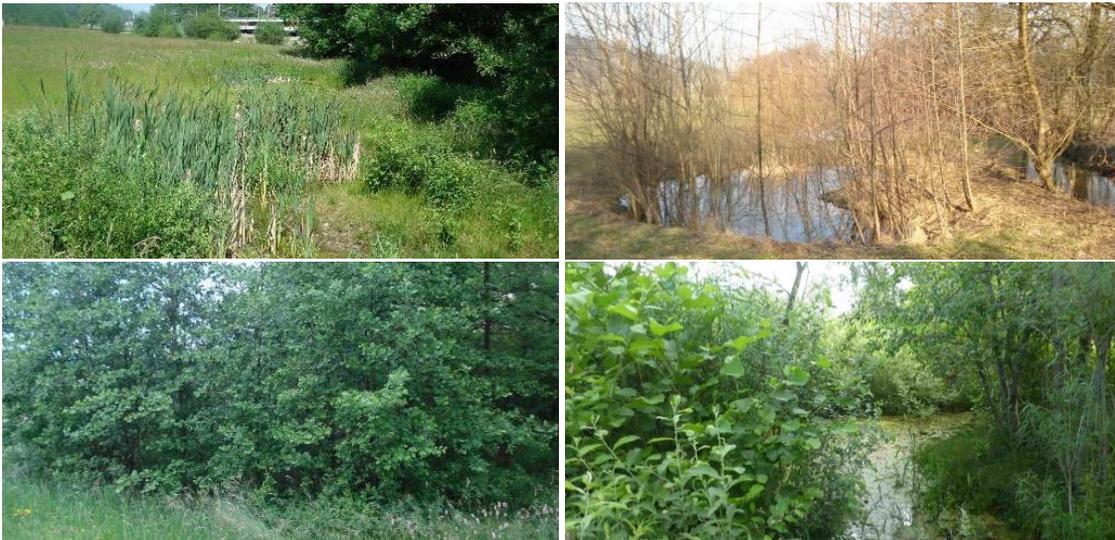
- Stand 2015: Da sich gezeigt hat, dass viele (kleinere) Gewässer immer noch trocken fallen bzw. rasch verlanden, sind Aufwertungen auch angesichts des tendenziell sinkenden Grundwasserspiegels zu prüfen.
- Stand 2015: Der Gehölzbewuchs ist dank der durchgeführten Pflegemaßnahmen besser geworden. Grundsätzlich soll der offene Landschaftscharakter bewahrt werden.

**Abb. 139:** Teich in südwestlicher Brunnmatten: Fotos von 2004, 2007, 2011 und 2015

Vorgeschlagen wird ein Pflegekonzept zur Aufwertung der Stillgewässer in der Brunnmatten: Anzustreben ist ein Mosaik unterschiedlicher Gewässertypen z.B. je nach Zeitpunkt des Pflegeeingriffs: Ganz ausgeräumte, belassene, Rückschnitt Gehölze, Zurückdrängung Gehölze etc.. An der Begleitgruppensitzung vom 18.5.2016 wird der Vorschlag allgemein gut geheissen.

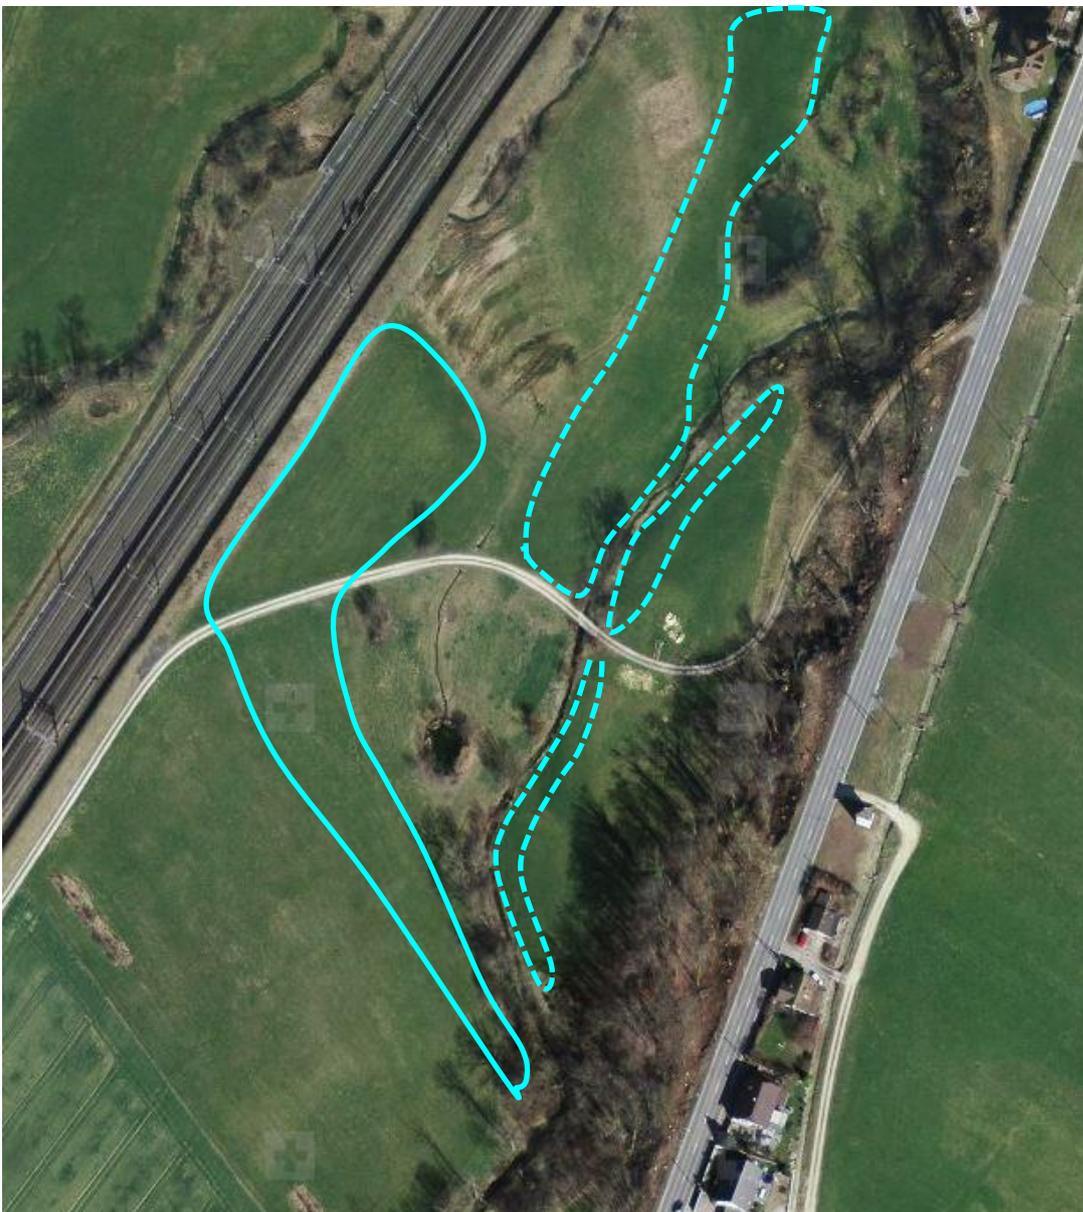
**Abb. 141:** Aufwertungs-Perimeter (blaue Linie) und evtl. weitere Teilflächen (blau punktiert)

Innerhalb des NSG werden weitergehende Massnahmen in einem L-förmigen Aufwertungs-Perimeter (blaue Linie) und evtl. auf weiteren Teilflächen (blau punktiert) als verhältnismässig eingestuft: Oberbodenabtrag, feuchte Mulden (Grundwassernähe), (wenn Wasserversorgung möglich) weitere **Rieselfuren**. Der Oberbodenabtrag ist i.d.R. wirkungsvoller für die Biodiversität als eine Streifensaat. Allerdings wird der Oberbodenabtrag von Michi Zimmermann als kritisch eingeschätzt, da zu teuer und die Landwirte dem kaum zustimmen würden. Eine Neuansaat (z.B. Streifensaat auf Teilflächen) dürfte eher auf Zustimmung stossen.

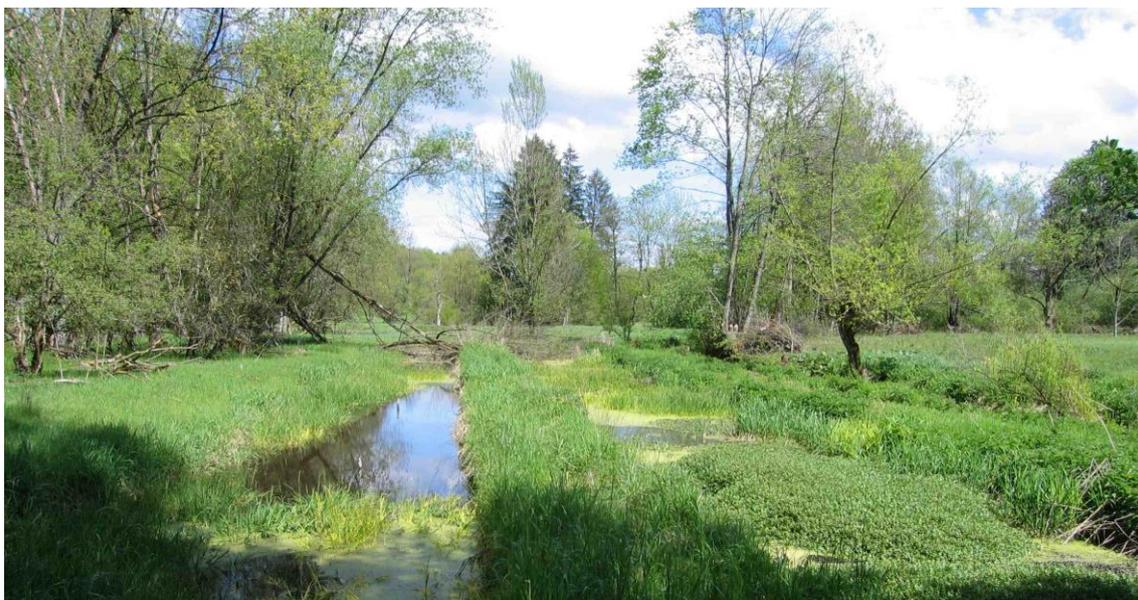
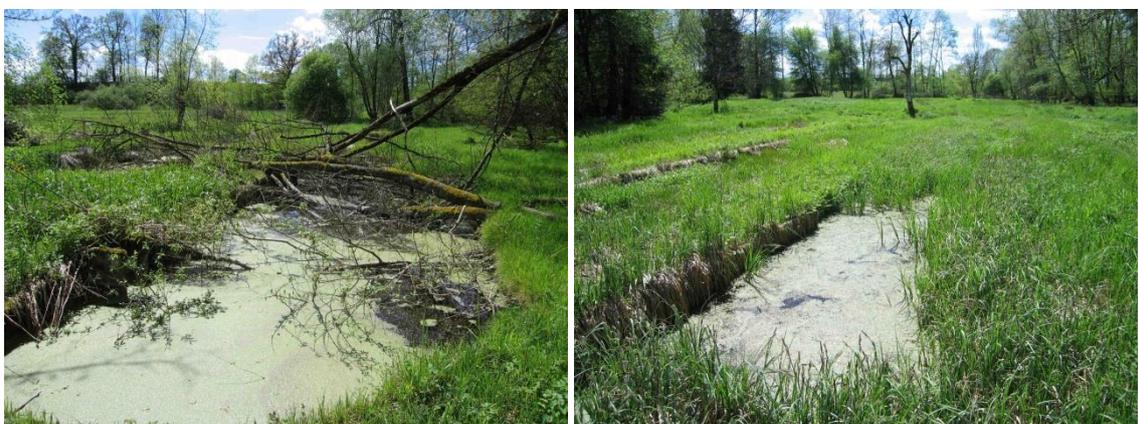
**Abb. 142:** Alte Brunnenkressebecken: Tun (aufwerten) oder Unterlassen? Oder „sowohl als auch“?

Im Amphibienlaichgebiet von nationaler Bedeutung (IANB) wurden im 2011 nur Berg- und Fadenmolch (ohne Gelbbauchunke) nachgewiesen. Vorgeschlagen wird im Objekt des IANB neben weiteren Massnahmen im Mumenthaler Weiher die alten Brunnenkressebecken aufzuwerten. Dabei können nach einer Analyse des Ist-Zustandes die Becken (teils) als Zeitzeugen erhalten bleiben und bei Bedarf lediglich das Wasserregime modifiziert werden: Becken mit Beibehalten des bisherigen kalten Wasserregimes mit Durchfluss; Becken periodisch ohne Durchfluss; im Winter abgelassene Becken; (neu künstlich abgedichtete) ständig wasserführende warme Becken ohne Durchfluss, neue künstlich abgedichtete Flachteiche neben den Becken mit Ablassvorrichtung etc. Weiter können undichte und trockenengefallene Becken zu Riedwiesen umgebaut oder zu neuen Teichen mit Ablassvorrichtung umgebaut werden. Abzuklären sind die Einflüsse auf die Wasserversorgung der bestehenden Brunnenkressekulturen. Eine Kombination mit weiteren alten Brunnenkressebecken im Motzetareal bietet sich an. Gemäss Begleitgruppensitzung vom 18.5.2016 ist die Parzelle im Besitz des Kantons Bern. Für die Aufwertung des Gebietes müsste ein Artenschutzkonzept erarbeitet werden. Auch wenn die Becken undicht sind, werden sie vermutlich wegen des Grundwasseraufstosses (kaltes) Wasser führen.

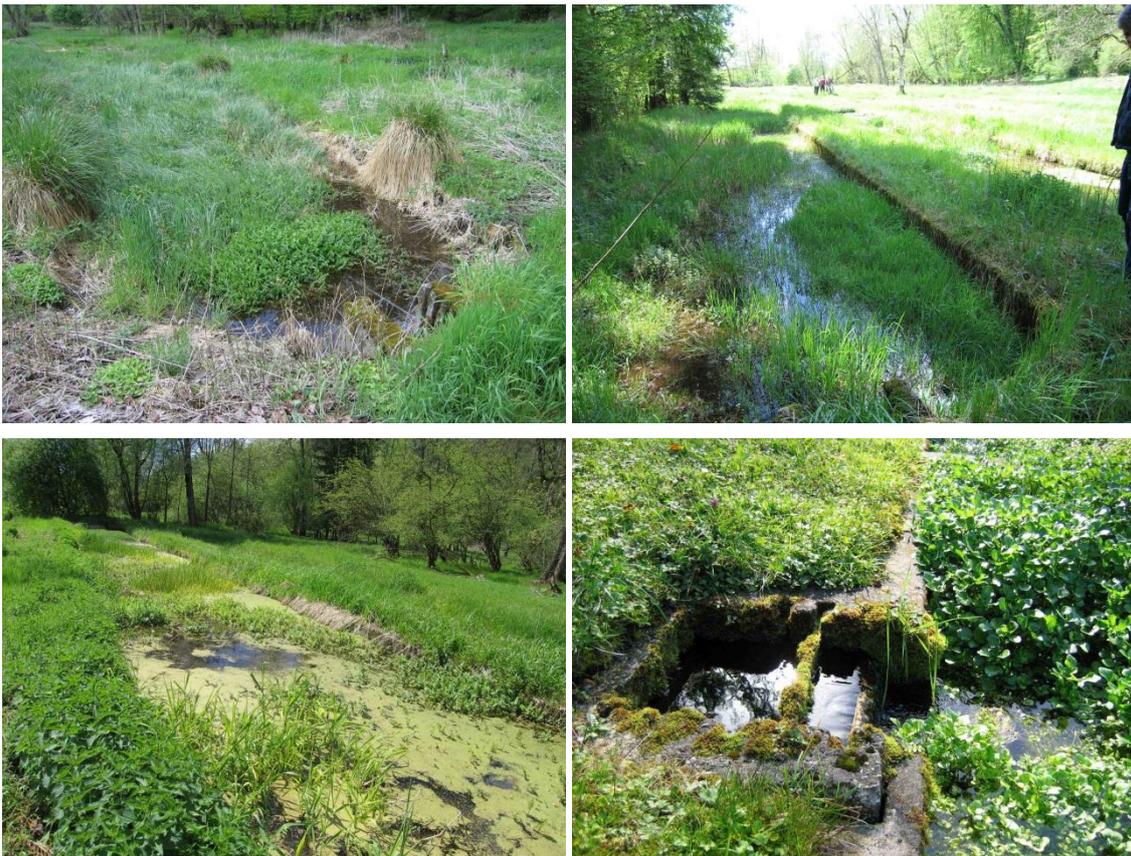
**Abb. 143:** Alte Brunnenkressebecken und Zulauf zu den Brunnenkressekulturen

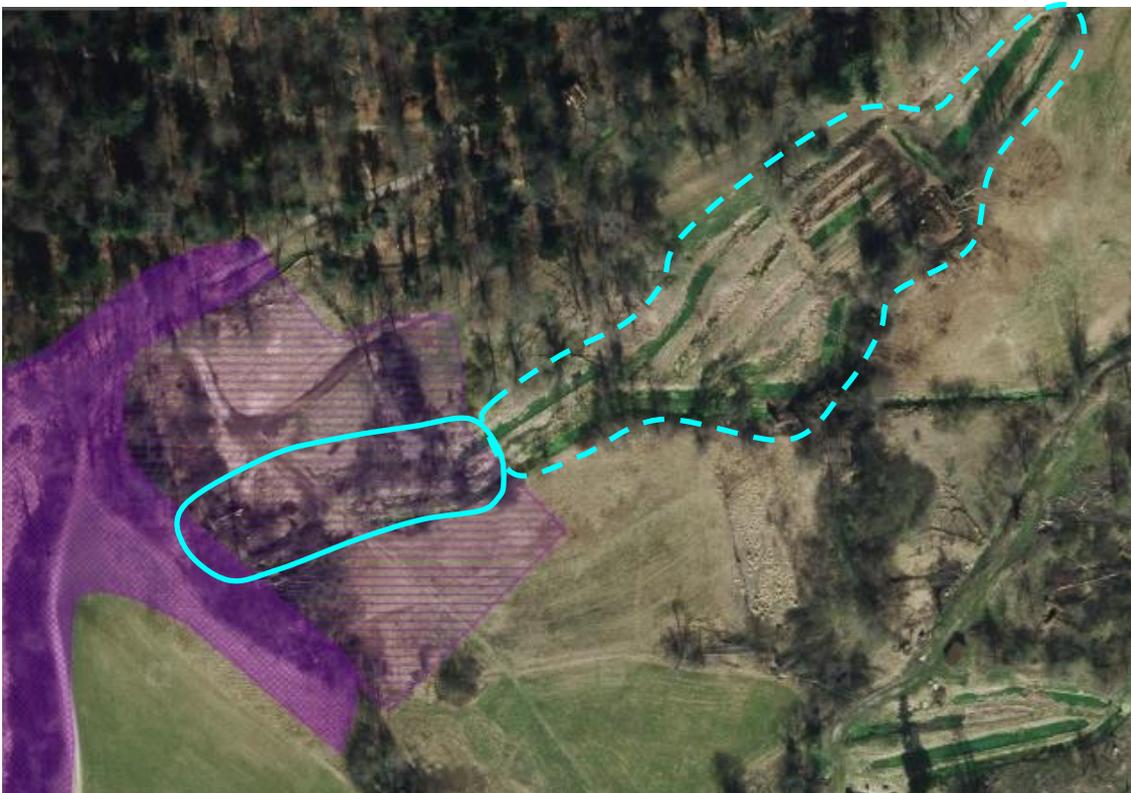
**Abb. 144:** Aufwertung alter Brunnenkressebecken im Amphibienlaichgebiet von nationaler Bedeutung (blau umrandet) und angrenzende Flächen (blau gestrichelt)

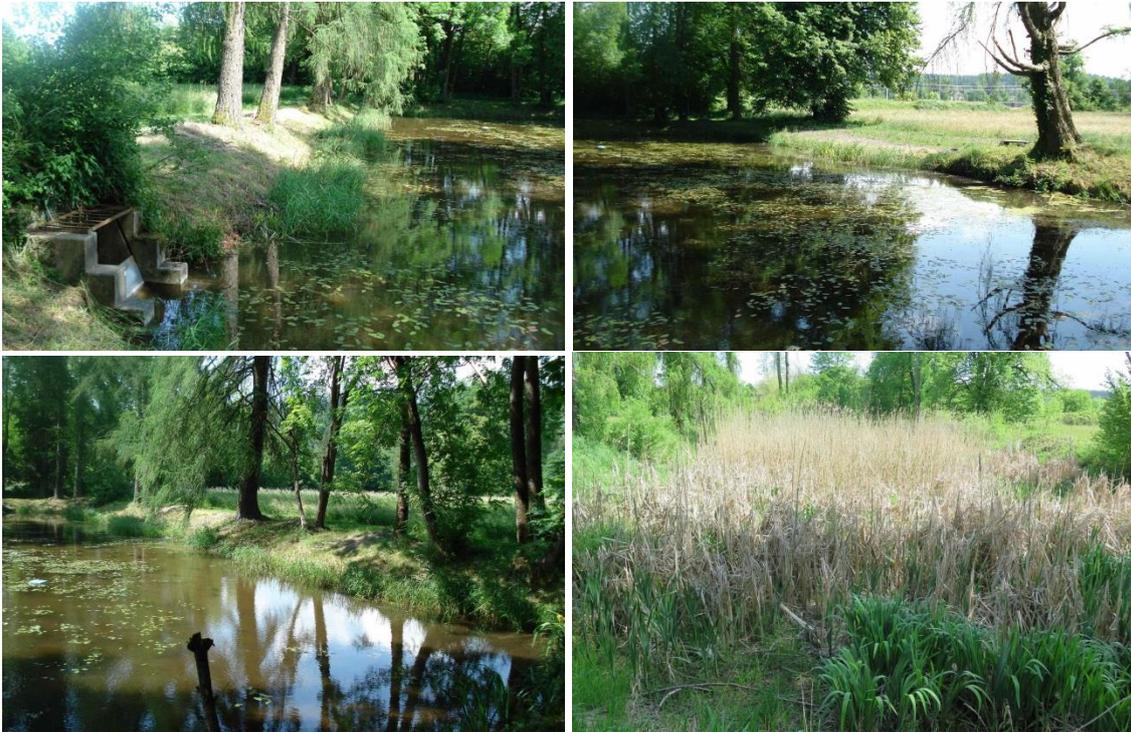
**Abb. 147:** Fischteich im 2011 (oben und unten links) und abgelassen im 2015 (unten rechts)

Mittel bis langfristig ist im Zusammenhang mit dem Kauf und der Aufwertung des Motzetareals zu prüfen, ob im NSG und in Nachbarschaft des Amphibienlaichgebietes von nationaler Bedeutung (IANB) die (ehemalige?) Nutzung als Fischteich (vermutlich Karpfen) noch zielführend ist bzw. definitiv verändert werden kann. Derzeit ist der (ehemalige?) Fischteich trocken gelegt. Vorgeschlagen wird eine Aufwertung als Laichgewässer für Amphibien.

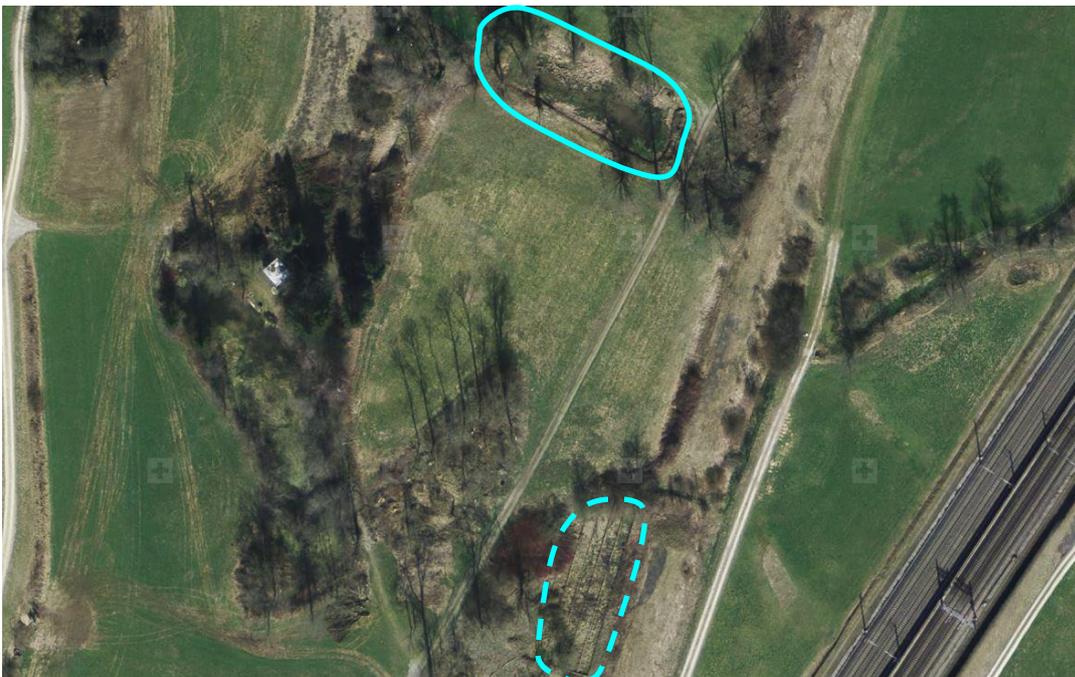
**Abb. 148:** Aufwertung Fischteich (blau umrandet) und weitere alte Brunnenkresse-Becken mit Neophyten (gestrichelt)

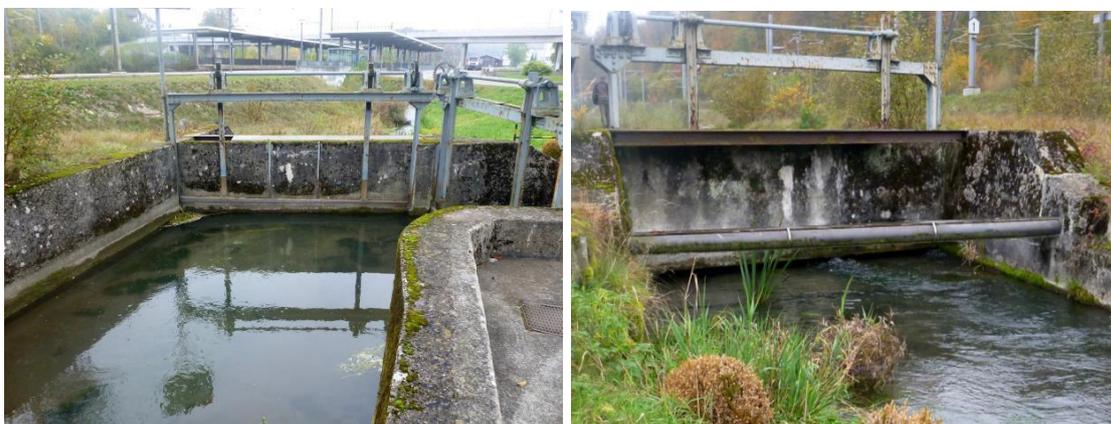
Abb. 151: Tafelschütz am Brunnbach oberhalb der Station Roggwil-Wynau von oben und von unten

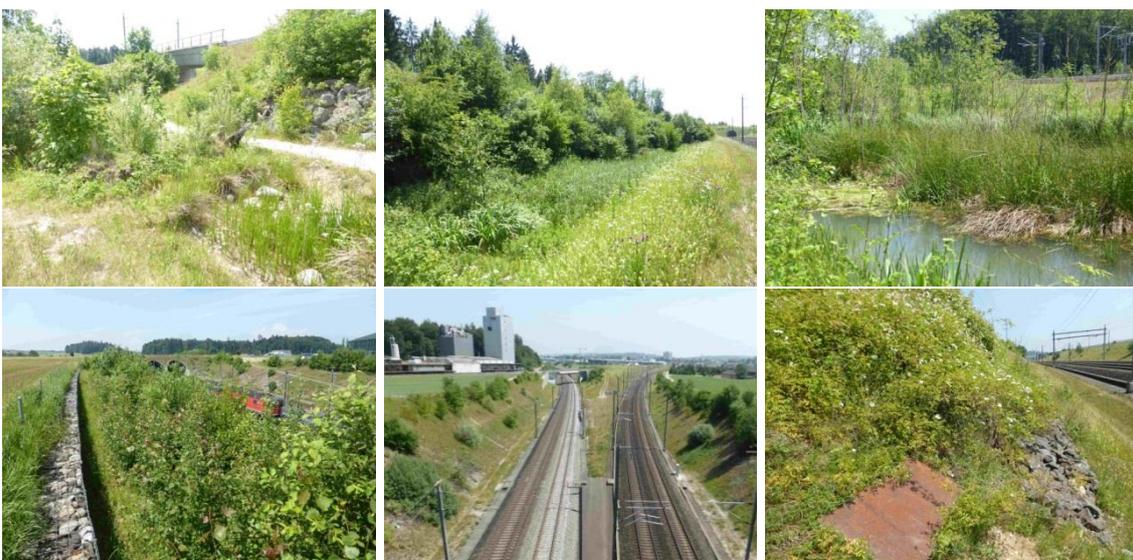
Abb. 153: Verbesserung der Pflege in den Testflächen NBS 1-6

In den Testflächen wurde im 2007, 2011 und 2015 festgestellt, dass das „geschlegelte“ Mähgut häufig nicht abgeführt und auch der Gehölzschnitt (NBS 3) liegen gelassen wurde.

Entlang der NBS ohne Begleitweg und entlang der Autobahn sowie die nordexponierten Böschungen können (wie bisher) (möglichst nach dem 1. Juli) gemulcht werden. Auf den nordexponierten Böschungen sollen entlang der Gehölze und Kleinstrukturen durch stehengelassene Säume Konturen geschaffen werden.

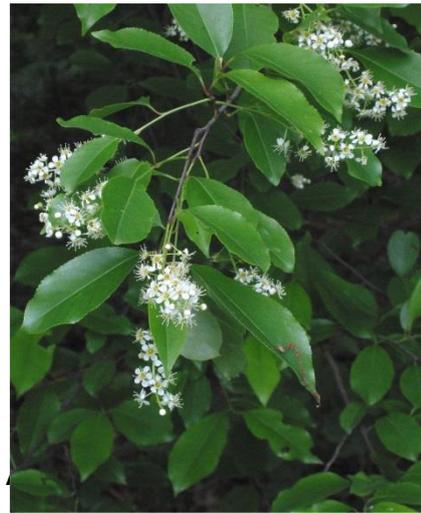
b. 154: Neophyt *Prunus serotina*

Im 2015 wurde bei NBS 6 der Neophyt *Prunus serotina* (Herbst-Traubenkirsche, „black list“) festgestellt. Diese Art bildet sehr vitale Wurzelbrut, die schneller wächst und dichtere Bestände bildet als Kernwüchse. Herbizide erwiesen sich als wenig brauchbar, da sie andere Gewächse ebenso schädigten und sich nachteilig auf den Boden auswirkten. Erfolgreich war nur eine komplizierte Methode aus sorgfältigem Absägen der Stämme, gezieltem und nicht zu großflächigem Ausbringen von Herbiziden sowie die Abdeckung der Stubben mit Folien, um den Stockaus schlägen das Licht zu nehmen. Diese Art der Bekämpfung ist aufwändig und teuer (vgl. wikipedia).

→ Es besteht die grosse Gefahr einer weiteren Ausbreitung vom Neophyt spätblühende Traubenkirsche insbesondere ins Naturschutzgebiet Mumenthaler Weiher/Brunnmatte!

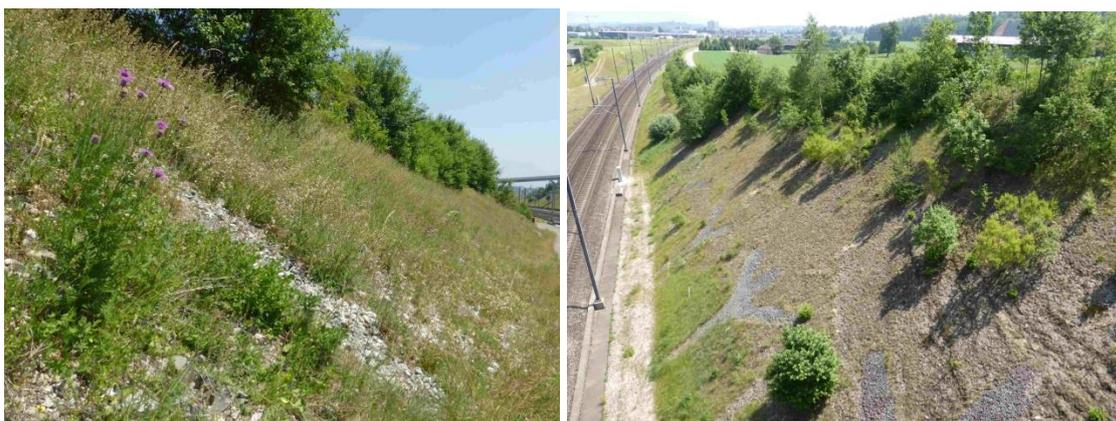
**Abb. 156:** süd- und nordexponierte Böschungen bei NBS 5 mit stark unterschiedlicher Artenvielfalt aufgrund unterschiedlicher Samenmischungen (blumenreich/-arm) und auf der Nordseite mit Zement stabilisiertem Erdmaterial (hoher pH-Wert und schlechte Durchwurzelbarkeit)

Auf der anderen Seite will die SBB bewilligungsfähige und von den Beteiligten (NGO) akzeptierte Projekte durchbringen, wo als Ersatz für Eingriffe artenreiche Böschungen angesät werden. Weiter ist der Bodenaufbau der Böschungen in der Regel mager und für blumenreiche Mischungen geeignet. Die Ansaatkosten sind im Vergleich zum aufwändigen Unterhalt meist untergeordnet. Sind Erfahrungen vorhanden, ob Bestände mit blumenreichen Mischungen mit der derzeitigen Pflege ohnehin nicht erhalten werden können?

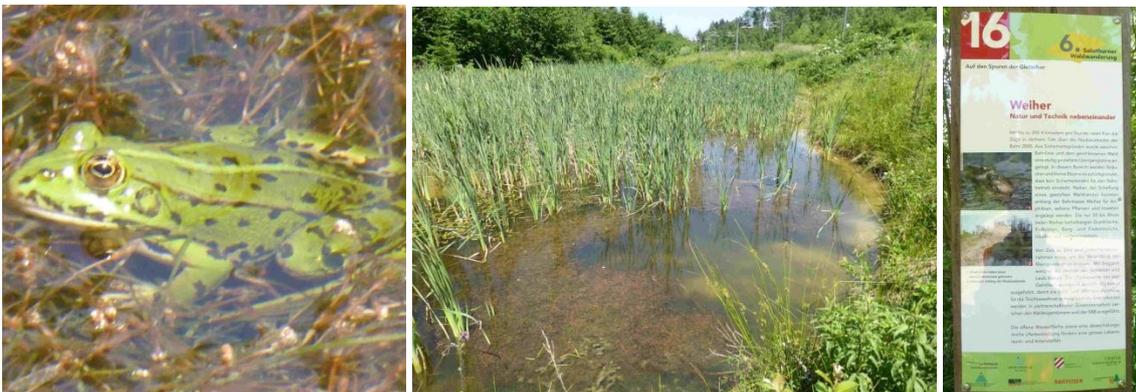
**Abb. 157:** Wasserfrosch; neuer Teich Horriwil; Infotafel „Weier - Natur und Technik nebeneinander“

Gemäss Rolf Glünkin (mdl. 18.5.2016) wurde aufgrund der Empfehlungen der 2. Erhebung und der Begehung im 2012 zum Teich Horriwil die Forderung nach einem grösseren Gewässer umgesetzt. Falls Landwirtschaftsland beansprucht wird, dürfte die Umsetzung sehr schwierig sein. Innerhalb des Waldareals dürfte es trotz der Wiederaufforstungsflächen möglich sein etwas umzusetzen.

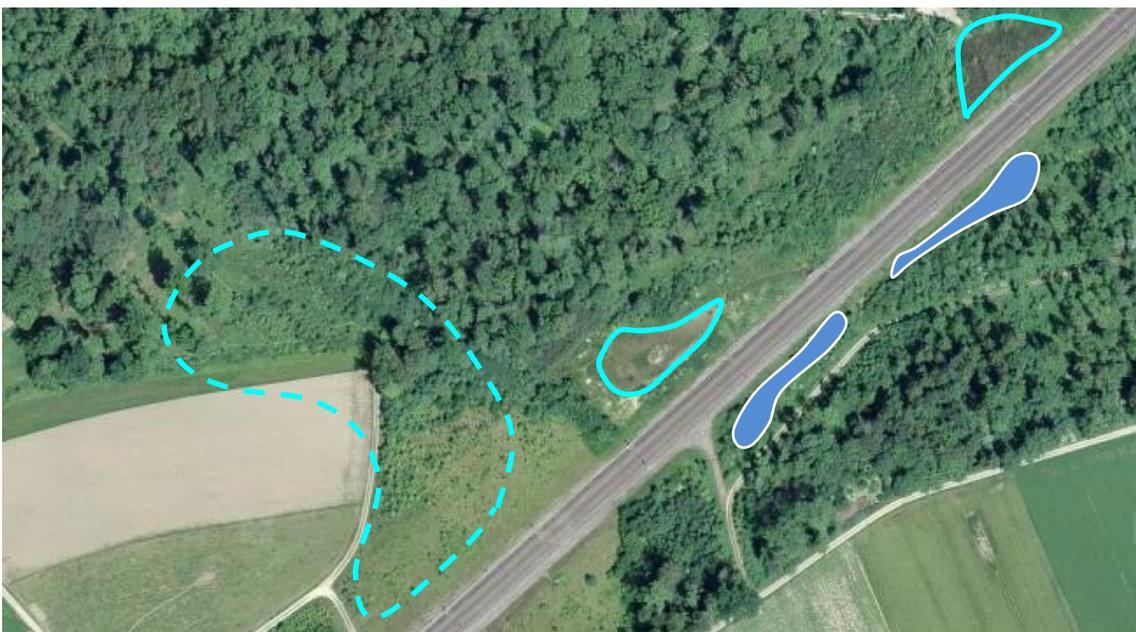
**Abb. 158:** „kleine Schwester der Brunnmatte“ als grösserer Feucht-/Gewässer-/Waldkomplex (blau gestrichelt) bei NBS2. Rechts (blau umrandet) neuer und bestehender Teich Horriwil. Grössere gut abgedichtete Teiche mit Ablassvorrichtung (dunkelblau).

Da sich eine Konzentration der Ersatzflächen (Brunnmatte) lohnt, und einzelne grosse Flächen besser sind als viele kleine, wird eine „kleine Schwester der Brunnmatte“ bei NBS2 vorgeschlagen: Ein dem Wald im Westen vorgelagerter grösserer Feucht-/Gewässer-/Waldkomplex mit diversen Gewässertypen, Streu-/Riedwiesen und feuchten Waldstandorten. Vermutlich sind davon neben SBB-Flächen im Sicherheitsbereich, landwirtschaftlich genutztes Land vor allem Wiederaufforstungsflächen betroffen. Umsetzbar ist die Massnahme als Weiterentwicklung der bestehenden Ersatzmassnahme, als Ersatzmassnahme für Eingriffe von anderen Vorhaben oder als vorgezogene Massnahme im Rahmen einer „Pool-Lösung“. Auf der anderen Seite der NBS werden statt der kleinen trockenfallenden und eingewachsenen Tümpel grössere, gut abgedichtete (Amphibien-) Teiche mit Ablassvorrichtung vorgeschlagen.

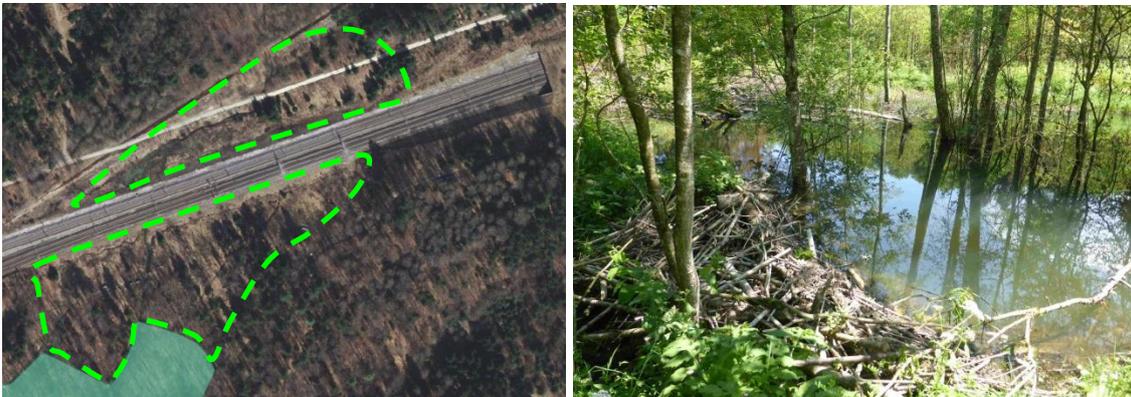
**Abb. 159:** Ausscheidung Waldreservat beim durch den Biber aufgestauten Waldbereichen bei NBS 3 angrenzend an das Waldnaturinventarobjekt 979001 Riedgrabe

Allgemein hat sich bei einigen Kantonen die Ausscheidung eines Waldreservats bei durch den Biber aufgestauten Waldbereichen bewährt. Vorgeschlagen wird ein Waldreservat bei NBS 3 und zwar auch auf der „sagenhaft unterbewerteten“ feuchten Südseite der NBS ergänzend oder kombiniert mit dem Waldnaturinventarobjekt Riedgrabe. Waldreservate sind auf Dauer angelegte Schutzflächen für die Vielfalt im Wald. Einerseits ermöglichen sie u.a. die vollständige natürliche Entwicklung des Ökosystems Wald in Raum und Zeit (Prozessschutz in sog. Naturwaldreservaten). Die Kompetenz zur Einrichtung von Waldreservaten liegt bei den Kantonen - der Bund unterstützt sie dabei mit Finanzhilfen. Rechtlich werden Reservate in der Regel mit einem 50- oder 99-jährigen Vertrag zwischen Kanton und Waldeigentümer gesichert. Gemäss Begleitgruppensitzung vom 18.5.2016 dürfte wegen des Niederhaltebedürfnisses der SBB entlang der Bahnlinie vermutlich die Kategorie Sonderwaldreservat zweckmässig sein.

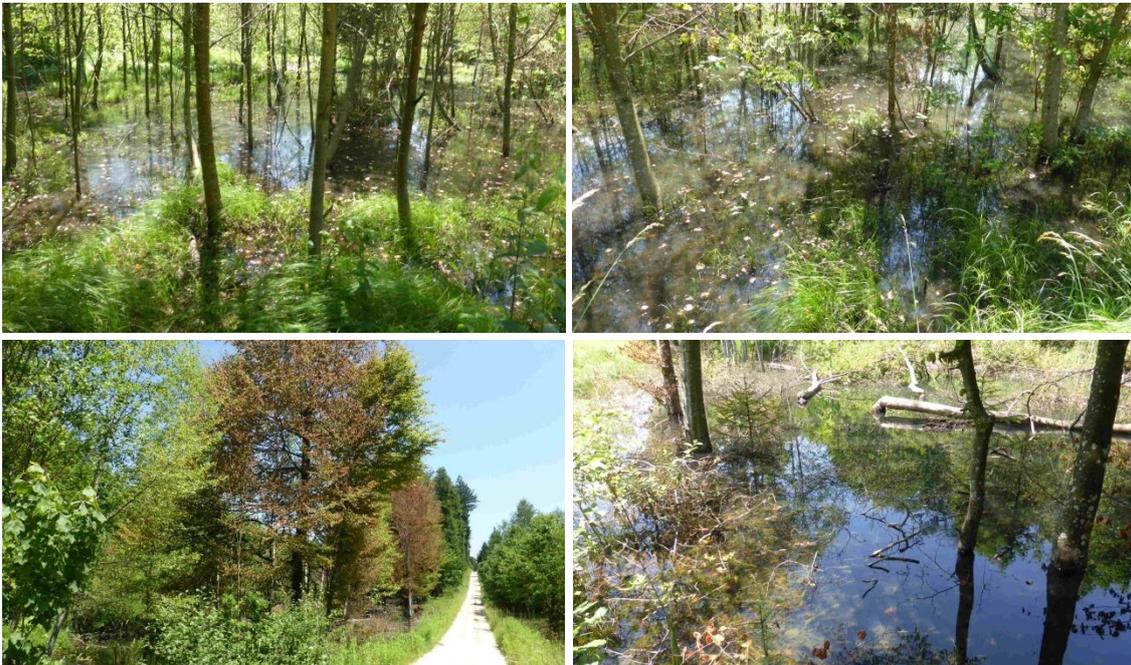
**Abb. 160:** Auch ausserhalb der Ersatzmassnahmenfläche NBS3 hat der Biber im 2015 einen Damm errichtet und Waldbereiche aufgestaut. In den aufgestauten Flachwasserbereichen laichen Grasfrosch (700 Laichballen!) und Erdkrote. Weitere Profiteure sind Teichhuhn, Berg-, Fadenmolch und Libellen (Prachtlibelle und zweigestreifte Quelljungfer).
